# Poznátky z požáru budovy Windsor v Madridu 12. února 2005

Prof. Ing. Jaroslav Procházka, CSc.  
ČVUT - Fakulta stavební, katedra betonových konstrukcí

## Budova Windsor Madrid - řez

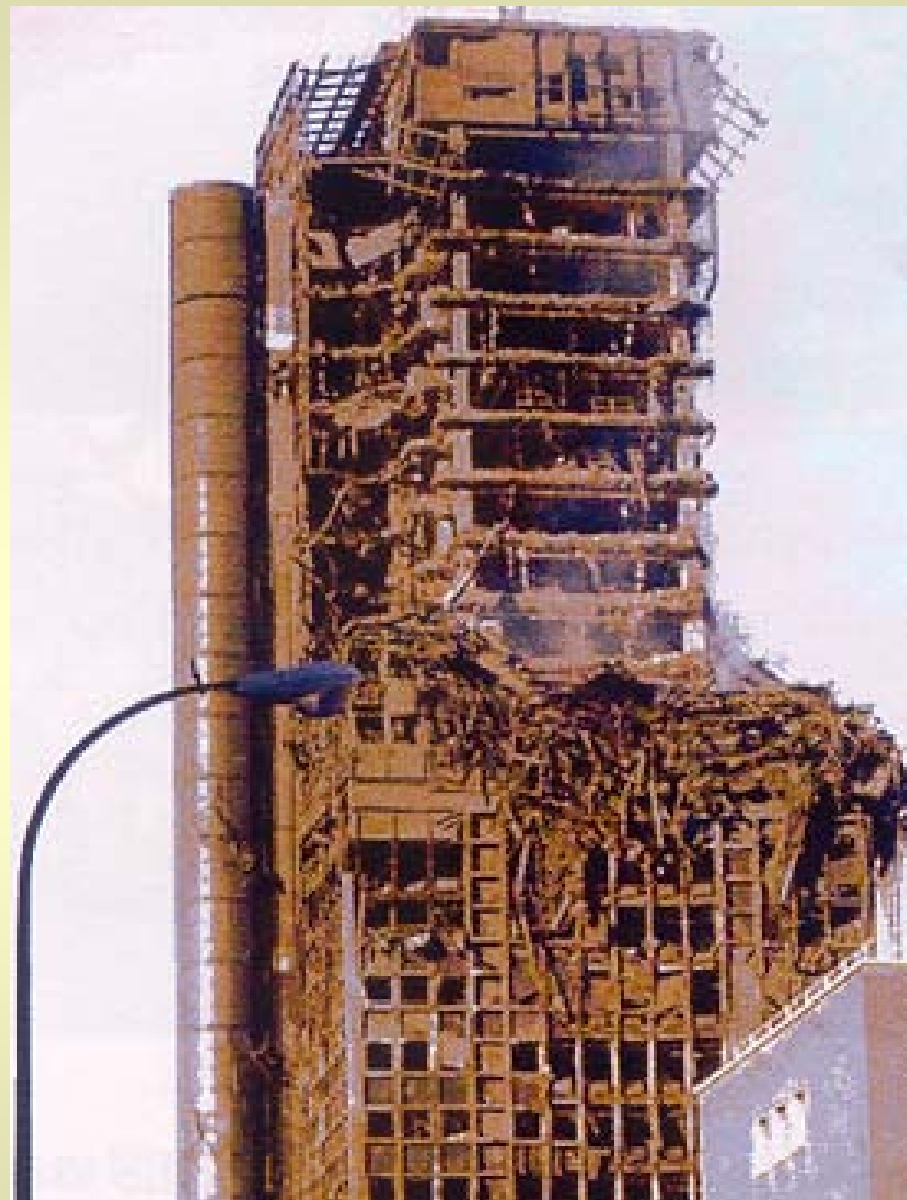
Západní a jižní fasáda po požáru<sub>8</sub>

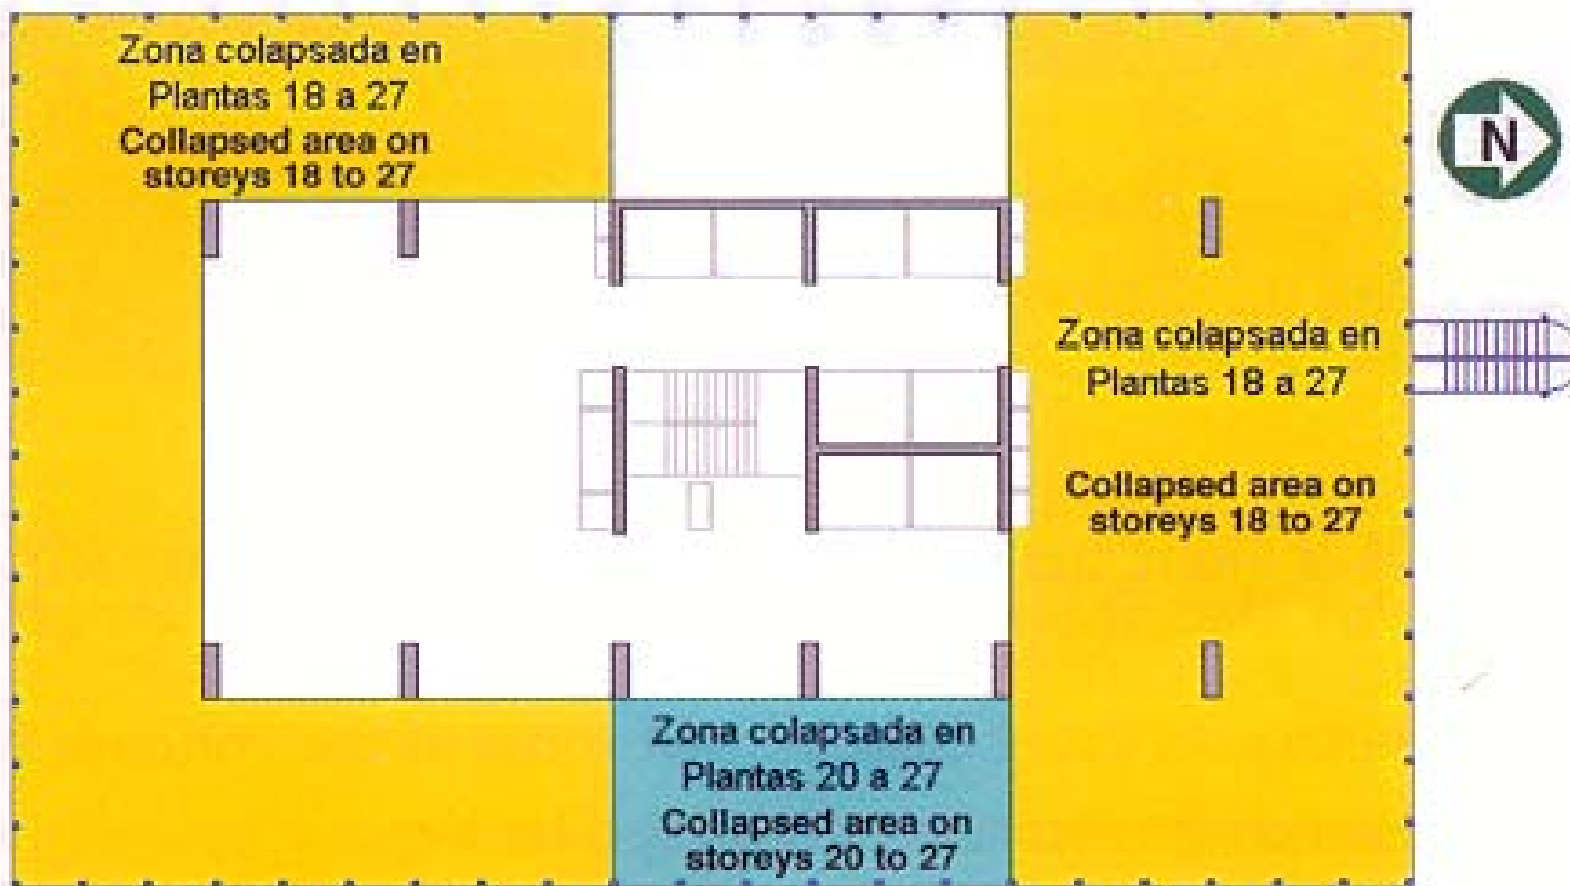
Plochy zřícených podlaží na 2. technické podlaží

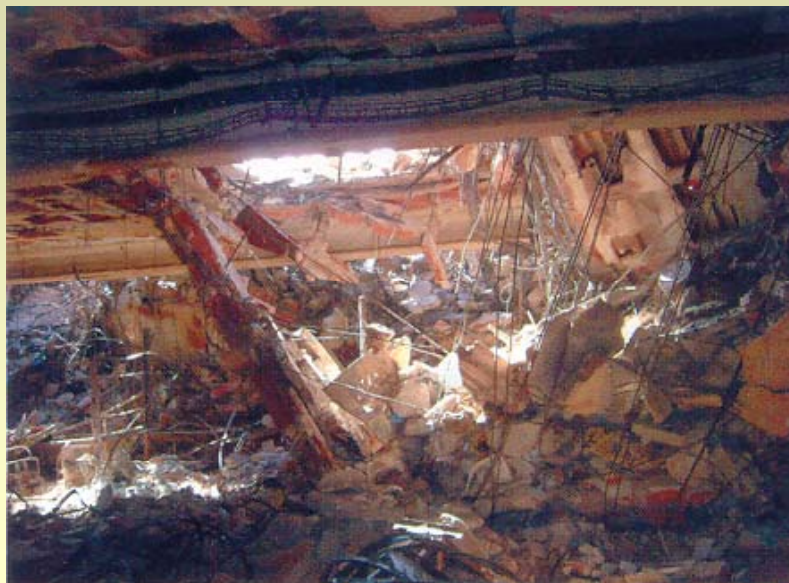
**Suť propadlá z 18. podl. na 17. podl.**

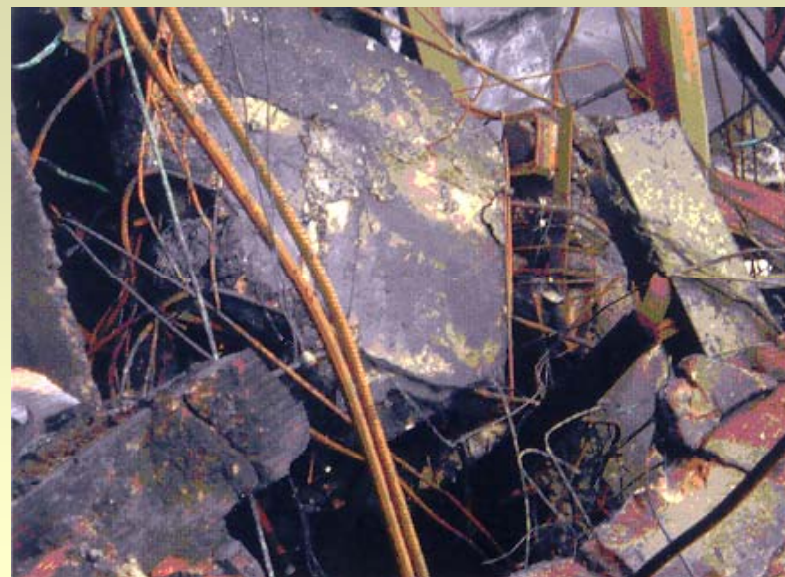
**Zbytky zříceného želbet. sloupu**

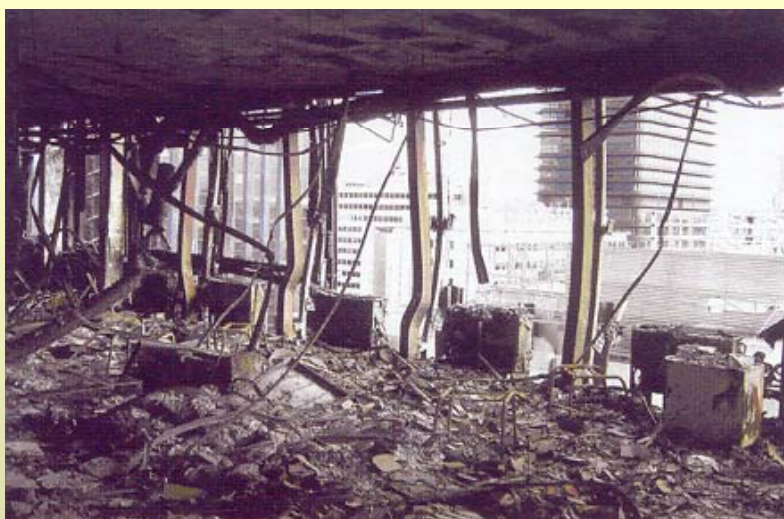
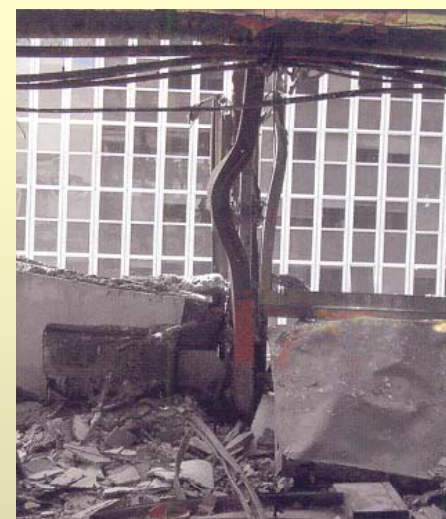
**Vybočení ocelových sloupů pláště v 9. podlaží**

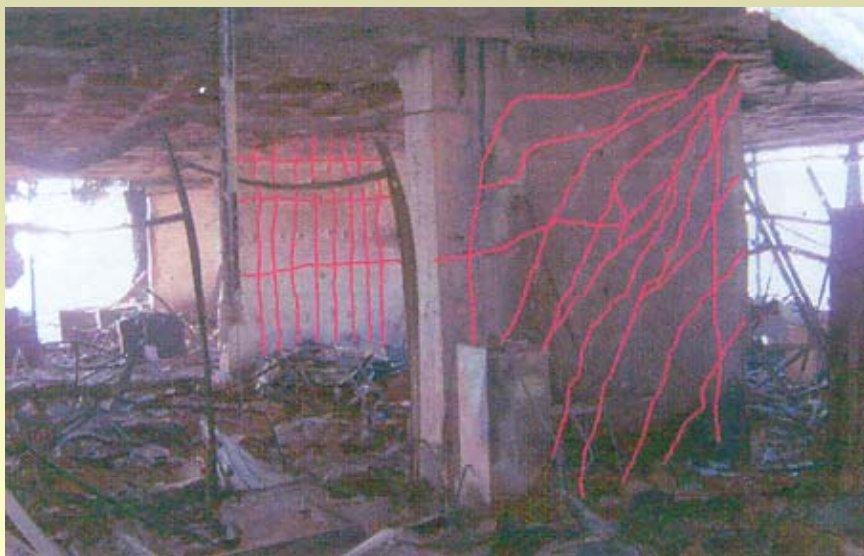
**Trhliny ve sloupech v 16. podlaží**

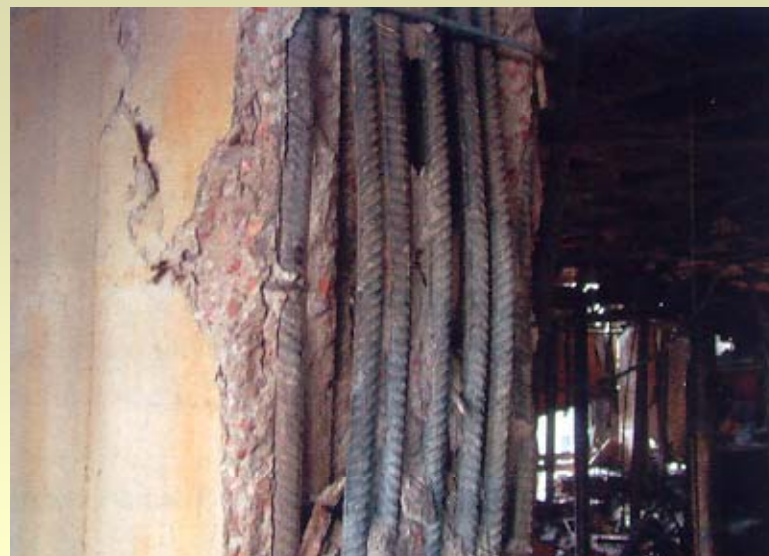
**Vybočené pruty v 8. podlaží**

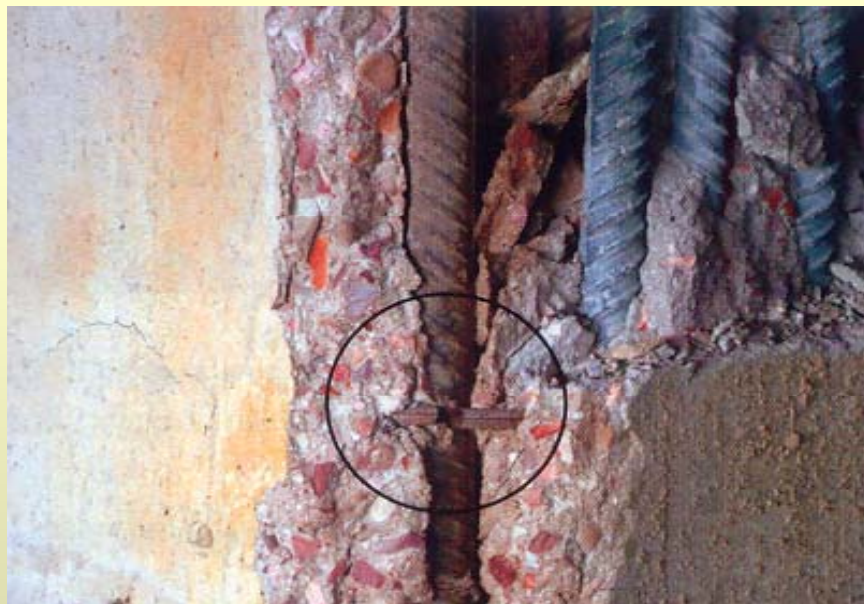
**Přetržené třmínky**

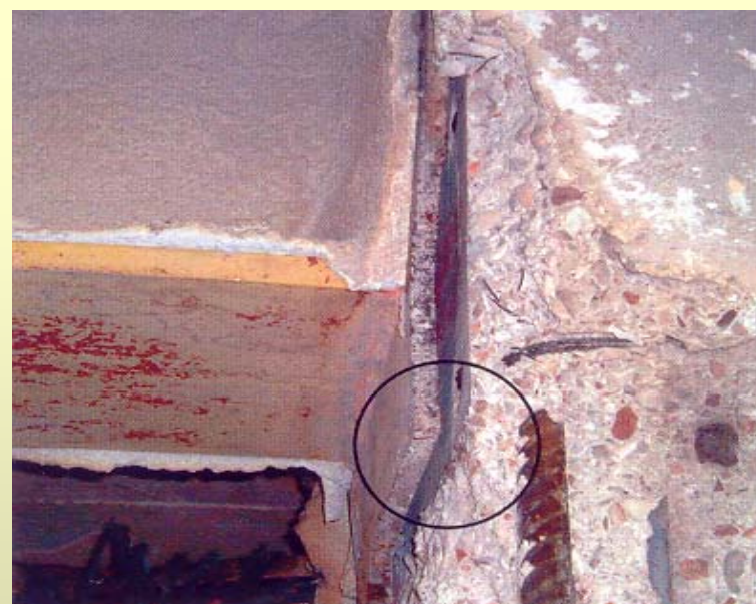
**Utržená kotva**

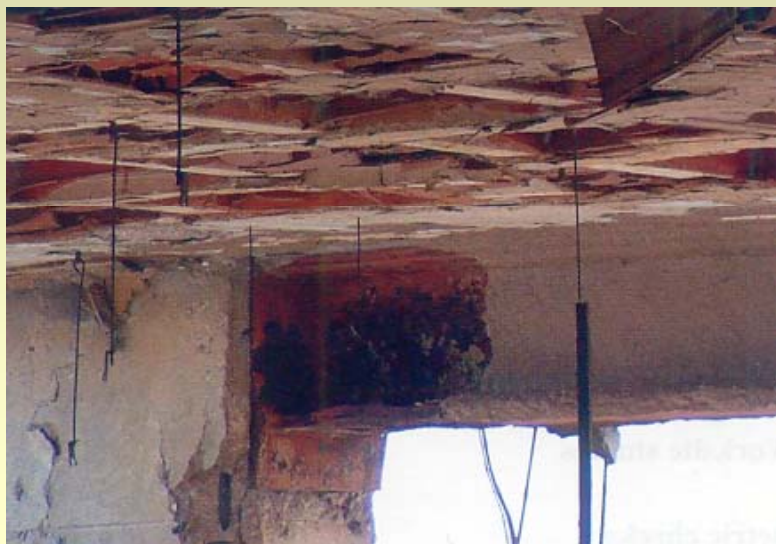
Porušení pož. ochr. spřaž. nosníku

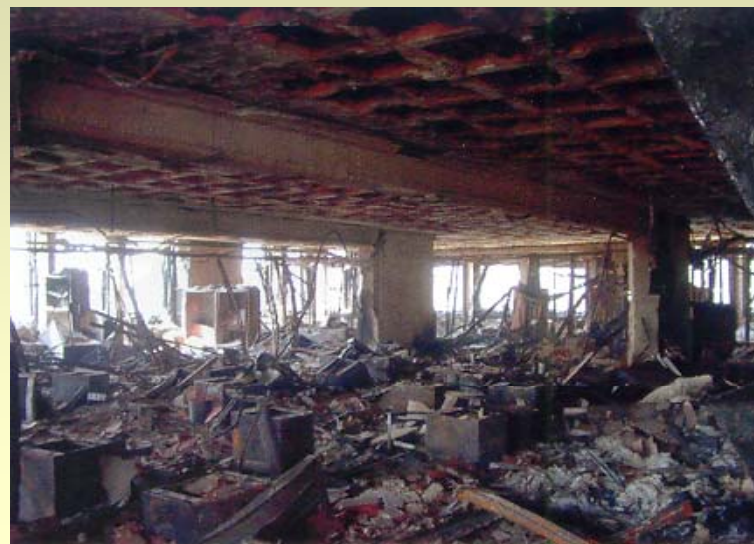
Odpadnutí podhledu a keram. vložek

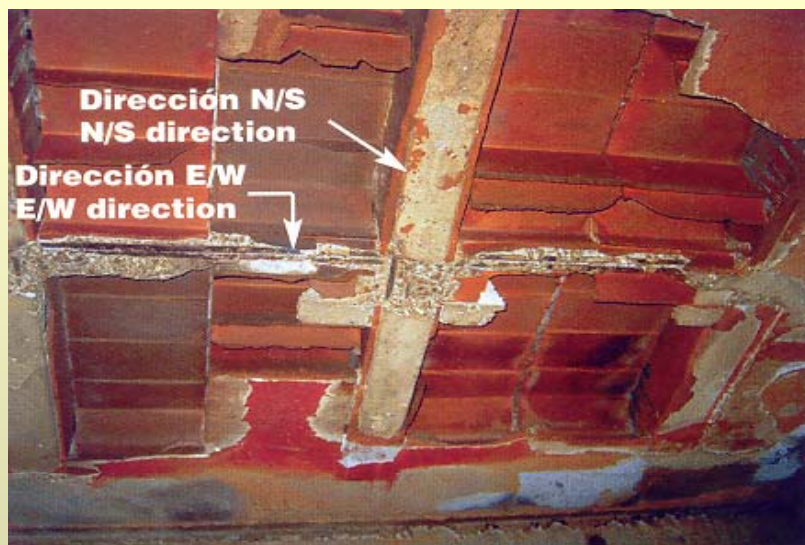
Odpadnutí podhledu a keram. vložek

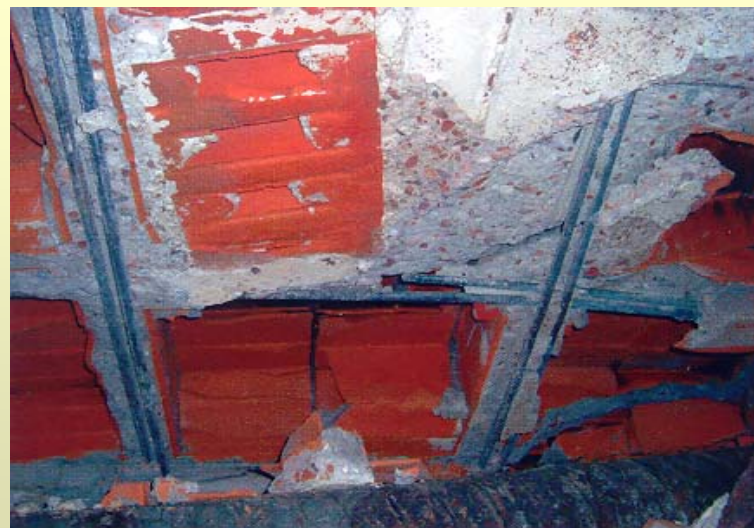
Odpadnutí krycí vrstvy výztuže<sup>12</sup>

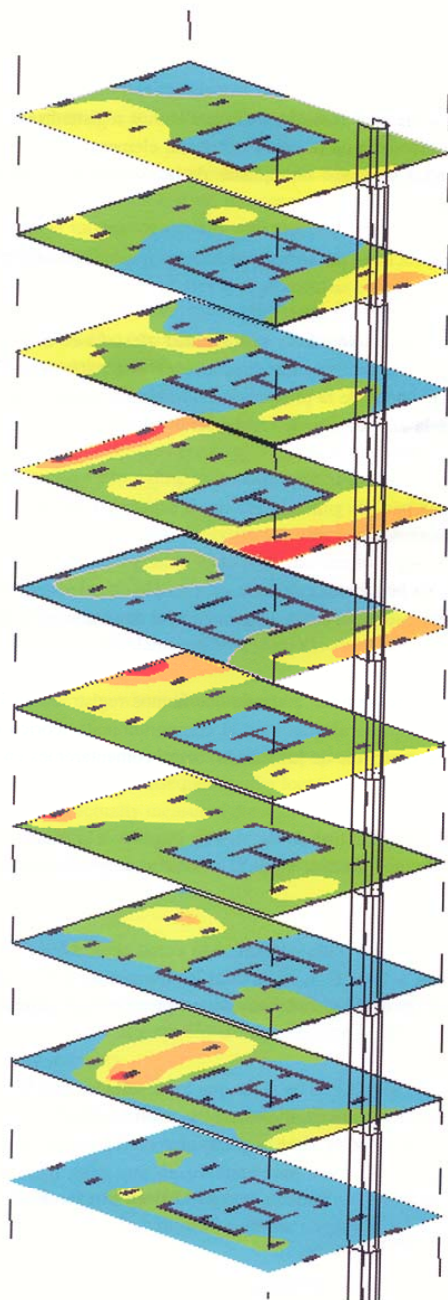
**Odhad tloušťky poškození  
stropních konstrukcí v 5. až  
14. podlaží**
