Fakulta stavební

# Požár Veletržního paláce

Vypracovali: Bc. Karolína Berková, Bc. Adam Čítek, Bc. Michala Jordanová

Praha 2017

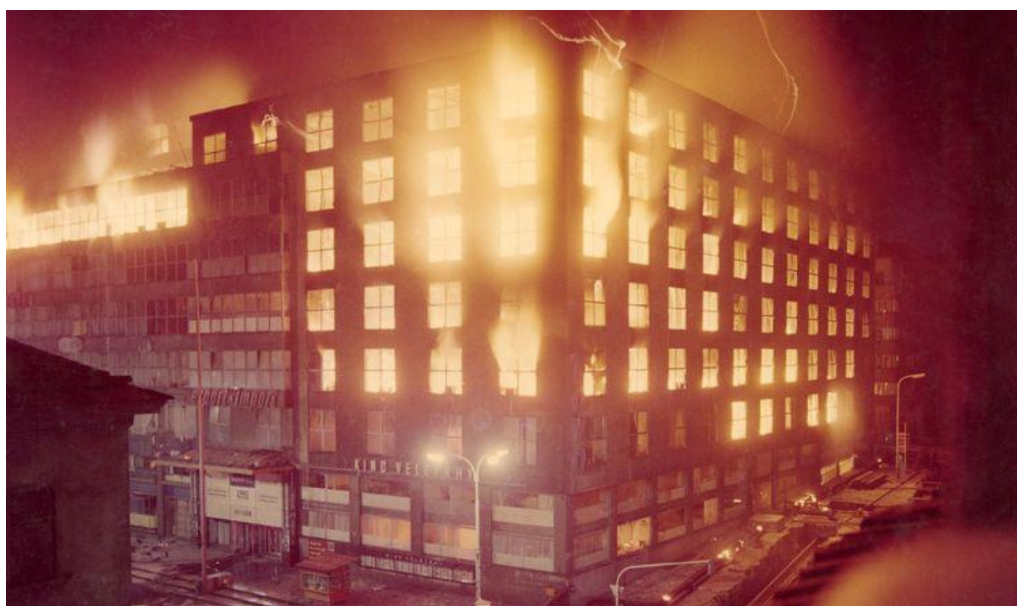
Po destrukci oken ve vyšších podlažích došlo ještě ke komínovému efektu a oheň se rozšířil na celou budovu. Vznikl požár takového rozsahu, že v té době nebyly žádné zkušenosti s jeho hašením. Příčinou požáru, kterou zjistili později z umístění prvního ohniska, bylo samovznícení fermeží nasáklých bavlněných čisticích prostředků v šatnách lakýrníků. [2,4]

Obrázek 4: Požár Veletržního paláce [2]

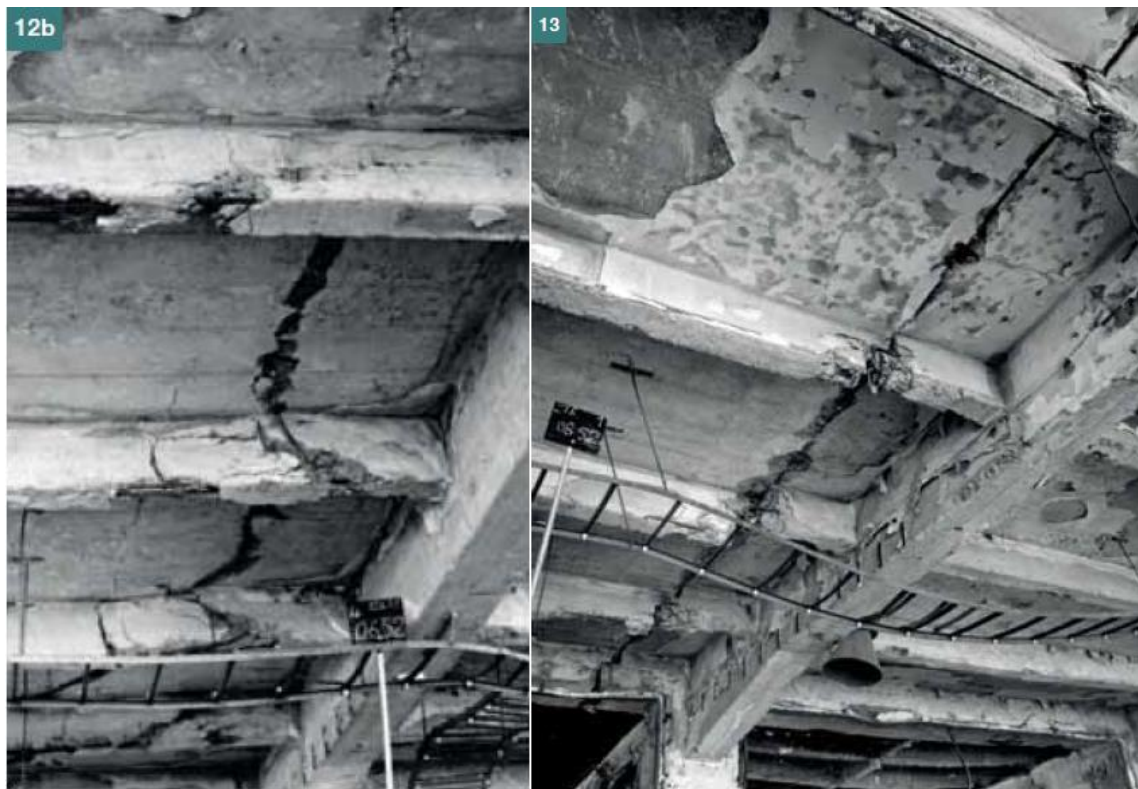
Nejhorší poškození bylo v místě pracovních spár, dilatacích budovy a u kloubových přípojí. Požárem byly řádově zasaženy desítky tisíc nosných prvků. V prvé řadě bylo nutné budovu zabezpečit před zřícením (dřevěnými podpěrami), poté Veletržní palác vyklidit od suti a popela a následně bylo možné provést diagnostiku jednotlivých nosných prvků. [2] [3]

Obrázek 5: poškození v místě pracovních spár a poškození v místě dilatací [3]

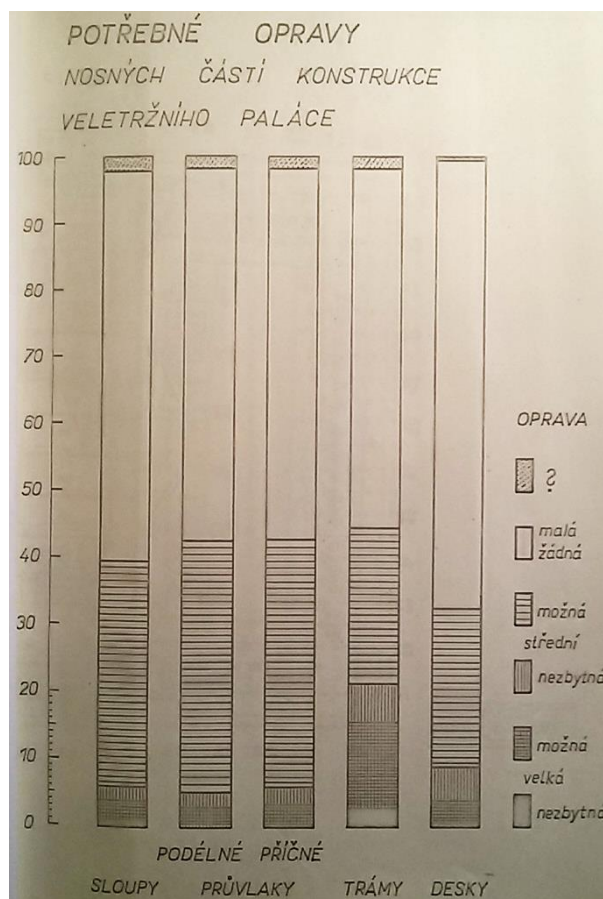
Na základě celkového vyhodnocení stavu všech nosných prvků bylo prokázáno, že by bylo výhodnější budovu veletržního paláce zachovat, resp. opravit, než ji určit k demolici a postavit budovu novou. Bylo tak rozhodnuto na základě příznivého počtu prvků, které nepotřebují žádnou opravu (cca 55% sloupů, trámů a průvlaků; 67% desek) a relativně malého počtu prvků, které vyžadují velkou opravu (cca 4% sloupů, průvlaků a desek; 15% trámů). [5]

- vyšší teplota neměla významnější vliv na pevnostní charakteristiky použité betonářské výztuže nosných prvků
- nedošlo k narušení ohřátého betonu hašením vodou
- pro masivní nosné prvky (sloupy, průvlaky) nebyl průběh teplot při požáru natolik nebezpečný, aby došlo k výraznějšímu poškození
- štíhlé prvky (desky, trámy) nebyly naplno požárem zasaženy díky zavěšenému rákosovému podhledu

Obrázek 10: Grafický přehled objemu oprav [5]

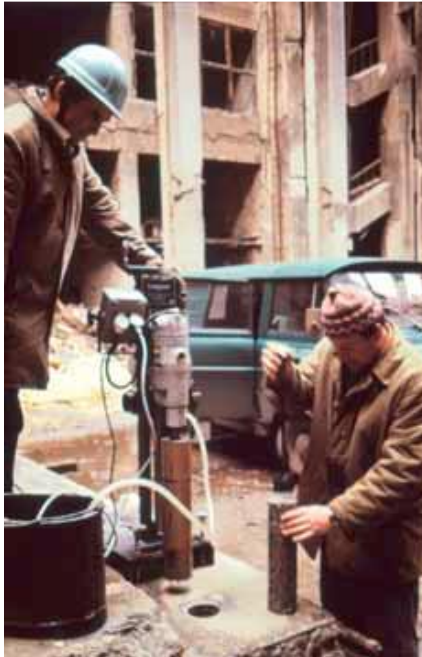
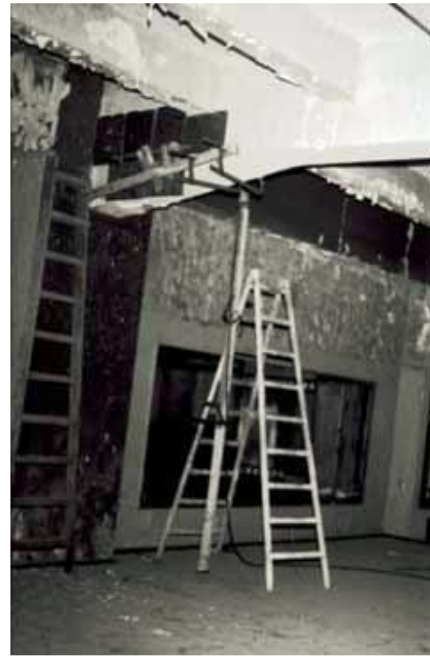
V rámci prací byly prováděny jádrové vývrty (obr.11) téměř 150, které sloužili ke zjištění pevnosti v tlaku, případně ke zjištění obsahu chloridů nebo stupně karbonatice. Hodnoty válcové pevnosti betonu v tlaku zasaženého požárem se pohybovaly okolo 12 MPa (podle tehdy platné ČSN 73 2001-70 B 170, dnešní C 12/15). [2,3]

Dále byly prováděny zkoušky oceli, které prokázaly, že při stavbě byla použita betonářská ocel tzv. obchodní jakosti (dřívější označení). Pro potřeby rekonstrukce byly uvažovány charakteristiky oceli označované podle tehdejších norem 10210. Tloušťka krycí vrstvy a poloha výztuže v prvku byla zjišťována lokálními sondami. V některých případech bylo použito gamagrafické prozáření prvku, které umožnilo plošně zjistit obsah a polohu výztuže prvku (obr. 11). Zejména bylo této technologii využito u smykové výztuže. [3]

Obrázek 11: Jádrové vrtý a gama grafické prozáření prvku [3]

V některých částech konstrukce bylo nutno poškozený prvek vybourat, pokud možno bez poškození výztuže a znovu vybetonovat. Pro zvýšení únosnosti se konstrukce zesilovala přidáním výztuže nebo nadbetonováním. [2,3]
