# POŽÁRNÍ EXPERIMENT NA OSMIPODLAŽNÍM OBJEKTU V CARDINGTONU

M. Beneš, F. Wald, P. Hřebíková, M. Chladná a J. Pašek

České Vysoké Učení Technické v Praze  
Slovenská Technická Univerzita v Bratislave

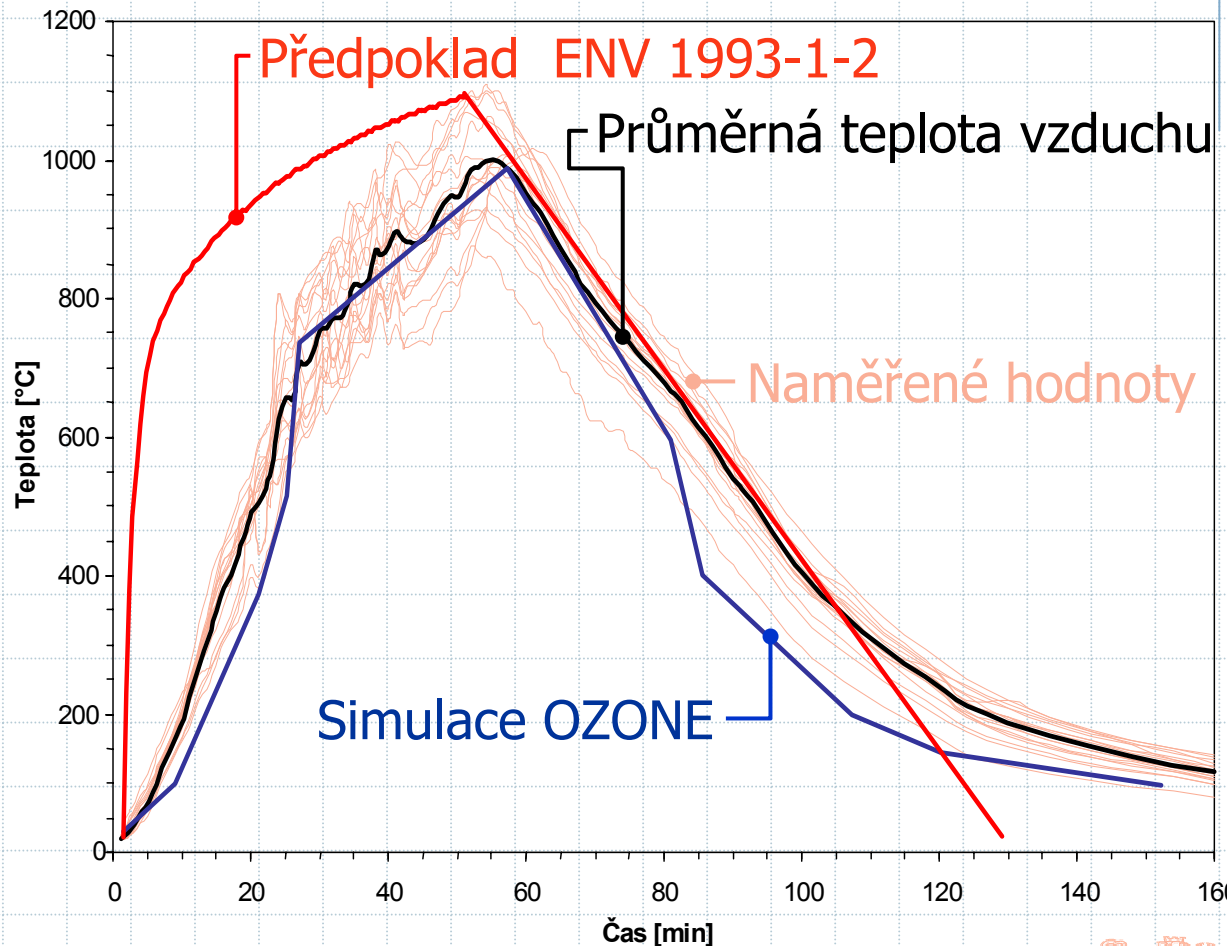
- Vzduch  
1108°C v 55 min.  
1078°C v 53 min.
- Nosník  
1088°C v 57 min.  
1067°C v 54 min.

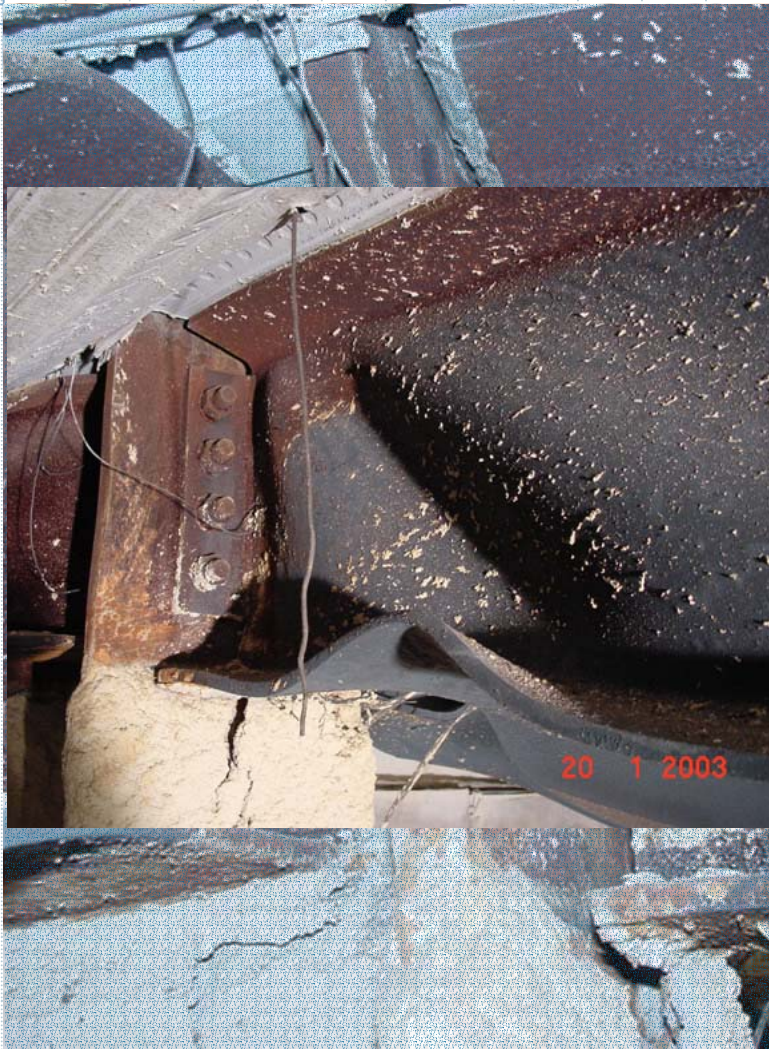
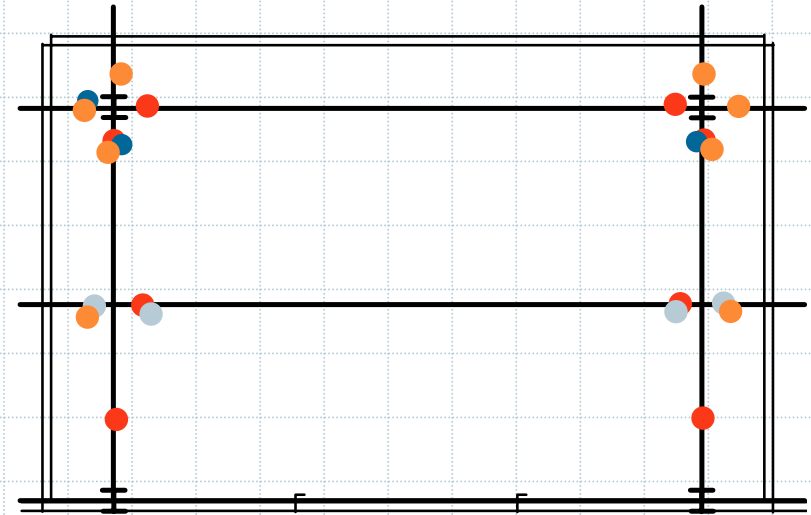
- ◆ Lokální boulení dolní pásnice nosníku ●
- ◆ Roztržení čelní desky ●
- ◆ Otláčení děr ve stojně nosníku a v plechu ●
- ◆ Boulení pásnice sloupu
- ◆ Smykové boulení stojiny nosníku
