**133YBEX -**

**Beton v extrémních podmínkách**

Porucha nástupiště –  
Hlavní vlakové nádraží v Praze

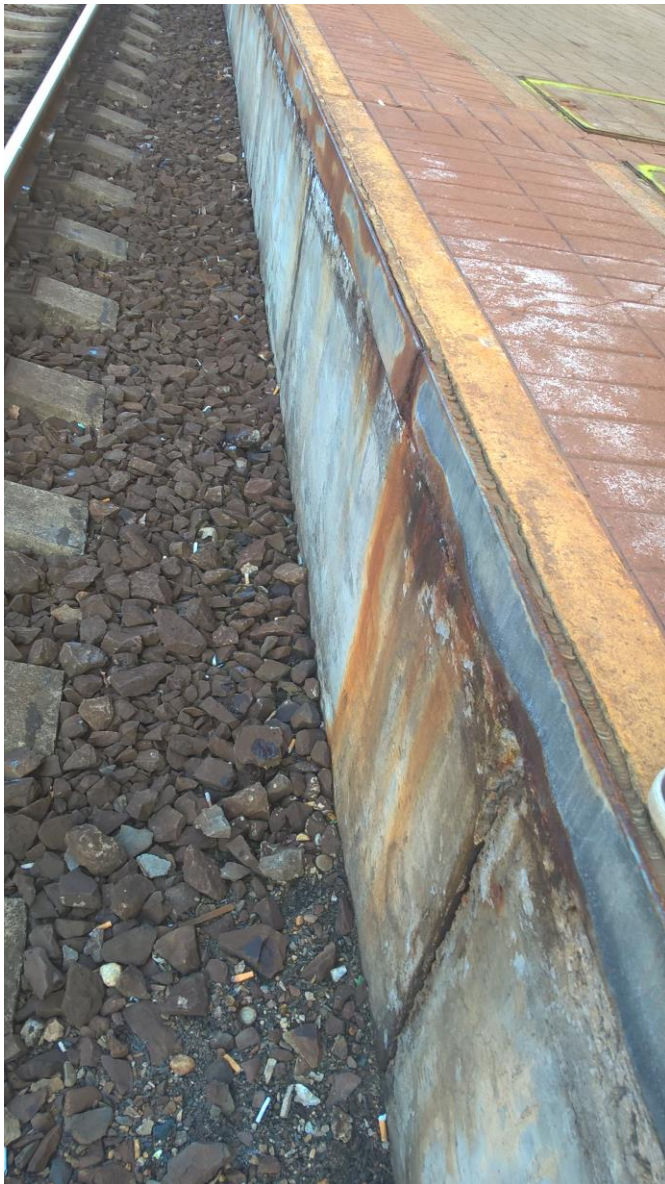
Obr. 1 – Porušená hrana nástupiště

Jedná se o porušení čelní plochy betonového nástupiště.

Porucha se projevuje popraskáním a následným opadáváním betonu z pohledové části nástupiště. (viz obr. 1)

V první fázi odstraníme porušený ocelový L-úhelník a porušené betonové panely. Betonové panely nahradíme panely novými, které budou z betonu odolného proti vlhkosti. Dále jsou možné 2 způsoby řešení:

- 1) Porušený ocelový L-úhelník nahradíme novou ocelí, která bude opatřena nátěrem proti korozi. L-úhelník slouží jako zpevnění hrany nástupiště.  
➔ Toto řešení je nevhodné, protože se povrchová úprava oceli časem poruší a ocel začne znovu korodovat
- 2) Na hranu nástupiště se použijí takové panely, které budou vytvarovány tak, že horní hrana panelu bude lícovat s horní hranou betonové dlažby na nástupišti. Tím pádem nebude ocelový L-úhelník zapotřebí. (viz obr. 5)  
➔ Toto řešení doporučujeme z důvodu nevhodnosti použití ocelových prvků v prostředí s vysokou vlhkostí. Ocel koroduje, ztrácí požadované vlastnosti a povrchová úprava, která má korozi zabránit má pouze omezenou životnost.

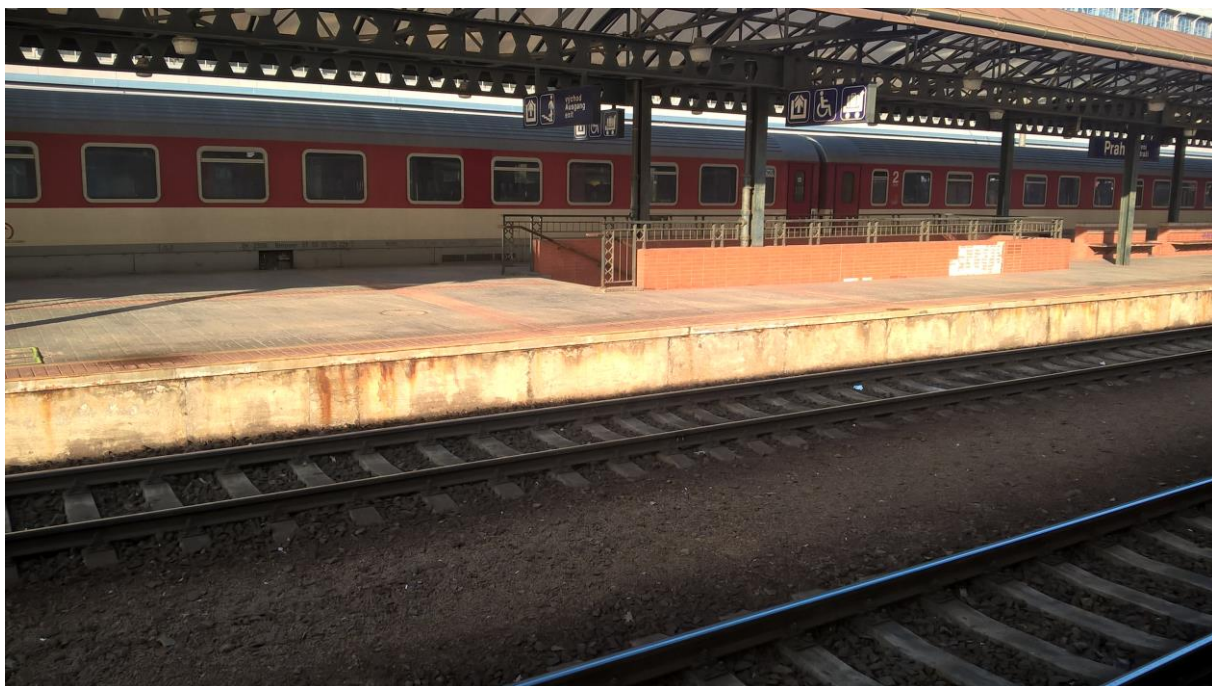
Obr. 2 – Pohled na hranu nástupiště

Popraskaný a opadaný beton je po celé délce nástupiště. (viz obr. 2, obr. 3)
