Vypracovali: František Köhler, Barbora Holíková, Michal Pospíšil

Vedoucí práce: Ing. Radek Štefan, Ph.D.

Beton v extrémních podmínkách

ČERNOBYLSKÁ JADERNÁ ELEKTRÁRNA (ČERNOBYLSKÝ SARKOFÁG)

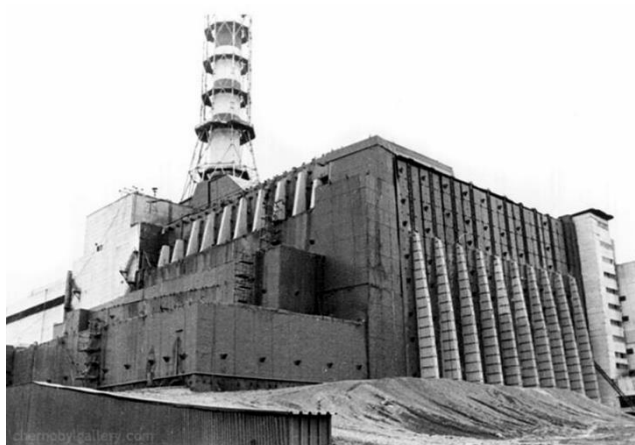
Původní foto starého sarkofágu [2]

Sarkofág, který obklopuje blok 4 jaderné elektrárny v Černobylu, je obrovská železobetonová konstrukce, která byla v roce 1986 zkonstruována jako nouzové opatření pro zastavení uvolňování záření do atmosféry po výbuchu. Stavba byla pojata jako dočasná, než se najde účinnější a trvalejší řešení. Mezitím se stal sarkofág značně nestabilní a s množstvím konstrukčních chyb hrozí dokonce jeho zřícení. Přistoupilo se proto k mnohým opravám a ke zpevňování konstrukce.

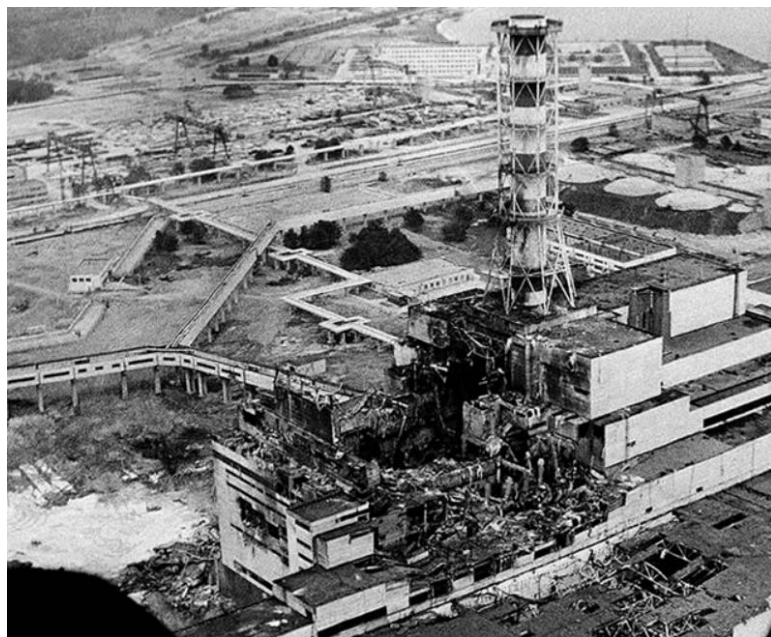
Reaktor po výbuchu [2]

Stávající objekt je primárně podporován poškozenými zbytky budov reaktoru jednotky 4, které jsou z velké části považovány za strukturálně nevhodné v důsledku výbušných sil způsobených havárií. Tři hlavní konstrukční prvky podporují střechu krytu objektů. Dva nosníky, obvykle označované jako B-1 a B-2, probíhají ve směru východ-západ a podporují střešní nosníky a panely. Třetí, masivnější člen, Mammoth Beam, překlenuje největší vzdálenost přes střechu od východu k západu a pomáhá při podpoře střešních nosníků a panelů. Střecha samotného přístřešku se skládá z ocelových trubek o průměru 1 m položených horizontálně od severu na jih a ocelových panelů, které spočívají v úhlu také severo-jihním směrem. [2]

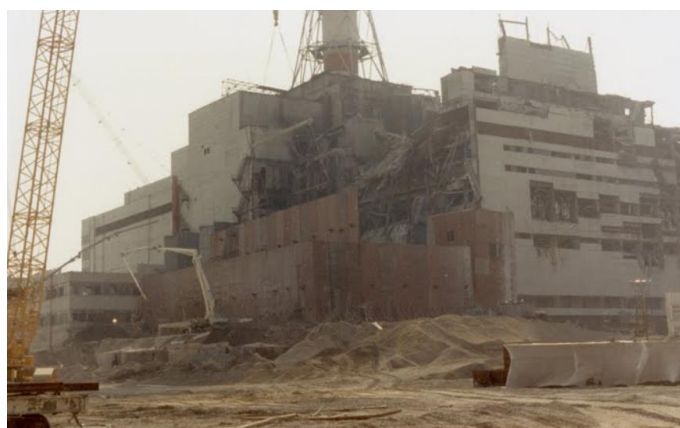
Výstavba [2]

Během výstavby bylo použito více než 400 000 m³ betonu a 7 300 tun ocelové konstrukce, přičemž budova nakonec uzavřela 740 000 m³ silně kontaminovaných nečistot a půdy uvnitř. Vysoká úroveň záření způsobila, že pro člověka je nesmírně nebezpečné vykonávat práci na sarkofágu, proto byli použiti roboti pro spojování a svařování, pokud to bylo možné. Extrémní podmínky znemožnily úplné utěsnění švů sarkofágu. [3]

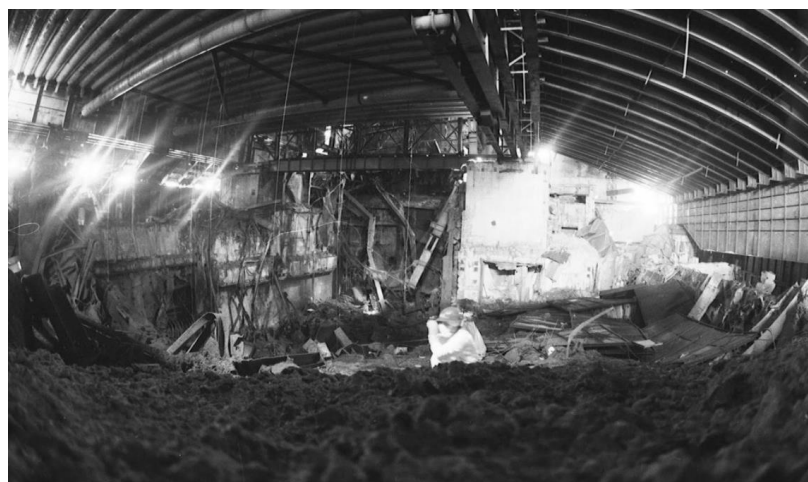
Vnitřek sarkofágu [2]

22. prosince 1988 sovětští vědci oznámili, že trvanlivost sarkofágu bude jen 20-30 let, než bude vyžadovat restorativní údržbu. Železobetonový sarkofág nikdy neměl být trvalou strukturou kontejnmentu. Jeho trvalé zhoršení zvýšilo riziko úniku jeho radioaktivního obsahu. V roce 2010 bylo zjištěno, že voda, která protéká střechou sarkofágu, se stává radioaktivně kontaminována před tím, než prosákne přes podlahu reaktoru do půdy. [2]

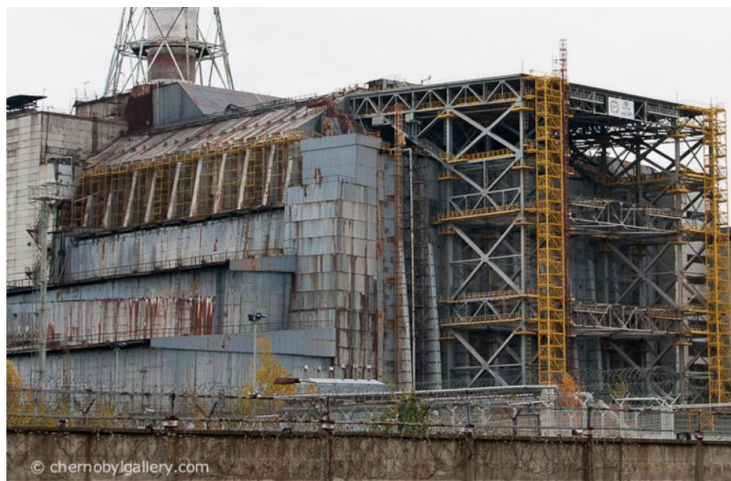
Navržená stabilizační ocelová konstrukce (DSSS) je žlutá ocelová konstrukce, která může být viděna u sarkofágu. Je 63 metrů vysoká a má řadu konzol, které procházejí západní opěrnou stěnou a jsou určeny k stabilizaci sarkofágu. Tento DSSS byl zaveden, protože pokud by se stěna budovy reaktoru nebo střecha úkrytu zhroutila, pak by do atmosféry uniklo velké množství radioaktivního prachu a částic. V prosinci 2006 byla prodloužena "navržená stabilizační ocelová konstrukce" (DSSS), a až 50 % zatížení střechy (přibližně 400 tun) bylo převedeno z osy 50 stěn na DSSS. [3]

Nová ocelová stabilizační konstrukce [2]

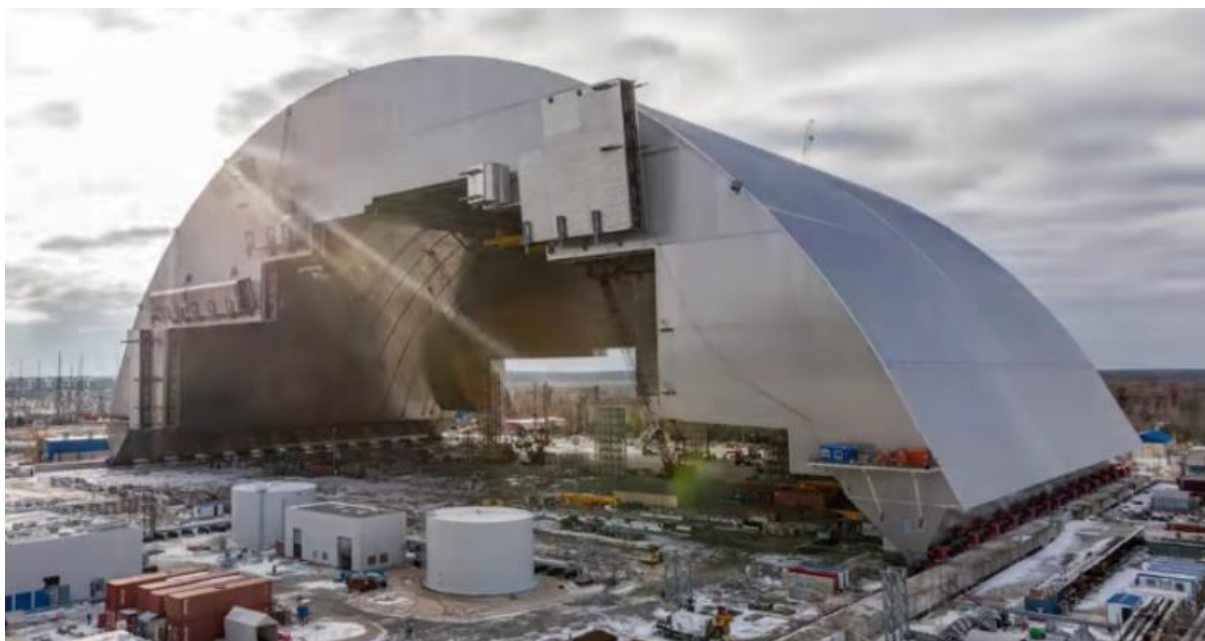
Nový sarkofág [1]

Datum ukončení stavby bylo plánováno na 15. října 2015, ale vzhledem k objevujícím se problémům s financováním a rostoucími náklady se s dokončením nepočítá dříve, než v roce 2017. Nový sarkofág by měl na délku měřit 257 metrů, šířku 164 m a výška by měla dosahovat 110 m. Hmotnost by pak měla být až 29 tisíc tun.

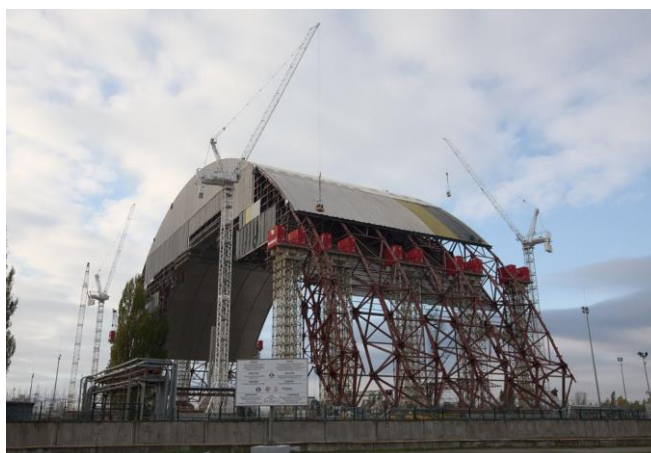
Odhalená nosná konstrukce nového sarkofágu [1]

- Musí podporovat váhu oblouků nového sarkofágu.
- Musí umožňovat pojezd po železniční trati, po které může být nový sarkofág přemístěn k 180 metrů vzdálenému bloku 4.
- Musí minimalizovat množství kopání a řezání do horních vrstev země, protože horní zemina je silně kontaminována jaderným materiálem z katastrofy.

Místo pro nový sarkofág je mírně nakloněné, v nadmořské výšce od +117,5 m na východní straně až po západní stranu (+144 m). Návrh musí zohledňovat tento rozdíl bez rozsáhlého vyrovnávání. [1]
