Technická dokumentace a protokol

o ověření a následném uplatnění technologie č. DG18P02OVV033-2021-1

„Technologie oprav protikorozi ochrany historických ocelových konstrukcí s využitím kombinovaných povlaků“

Oprava zábradlí památkově chráněného Čechova mostu

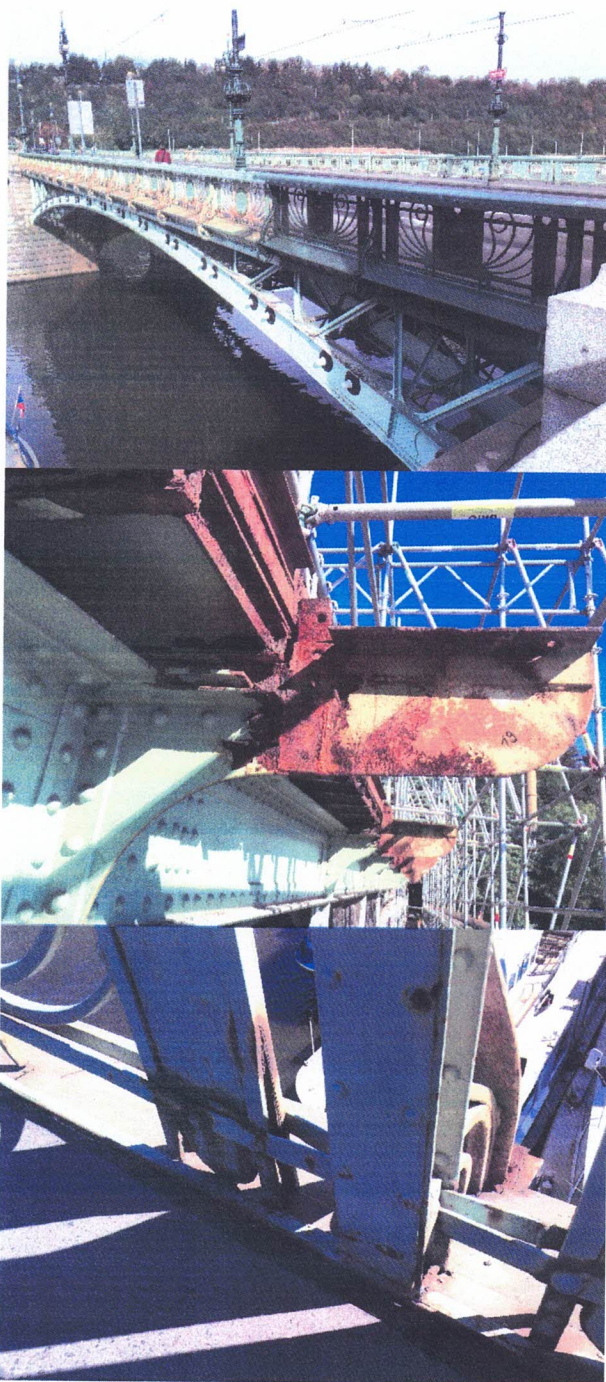
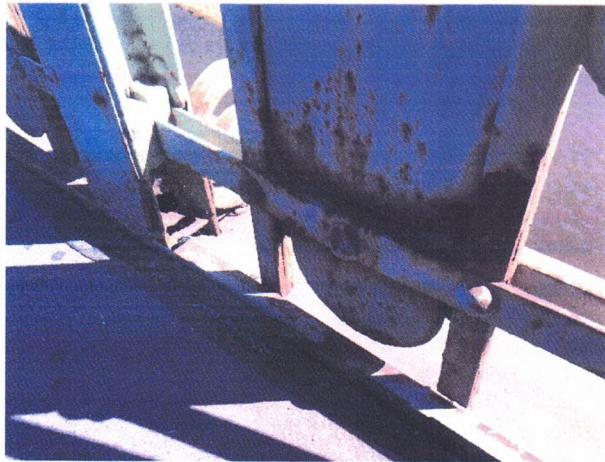
Obr. 2 Současný stav protikorozní ochrany zábradlí Čechova mostu

- Nerovnoměrný nátěrový systém u PKO zábradlí.
- Korozní napadení patek a svarových spojů zábradlí.

Na dílčích prvcích zábradlí Čechova mostu byla v minulosti provedena protikorozní ochrana se základní nátěrovou hmotou na bázi olova a několika vrstev nátěrových systémem, který již neplnil svoji požadovanou protikorozní funkci a došlo tak k nevratnému koroznímu poškození některých částí a tím ke ztrátě životnosti a funkčnosti PKO. Z tohoto důvodu byla zahájena oprava zábradlí s celkovou obnovou protikorozní ochrany.

V rámci protikorozní ochrany byla původně navržena a otestována obnova PKO vícevrstevným nátěrovým systémem se základní nátěrovou hmotou na bázi Zn. Jelikož se však jedná o kované nýtované zábradlí s existencí velkého množství štěrbin, které lze jen těžko povrchově ochránit, došlo na zkušebních segmentech již po roce expozice v daném prostředí ke koroznímu napadení a tím ztrátě životnosti zvoleného systému PKO.

Z tohoto důvodu a na základě zjištěných skutečností bylo doporučeno zkusit na dílčích segmentech aplikovat protikorozní systém s využitím žárového zinkování ponorem. Kombinace žárově zinkovaného povlaku, který bude zabezpečovat protikorozní ochranu bariérovým a především katodickým principem při případném poškození PKO a následným vícevrstevným nátěrovým systémem (duplexním systémem).

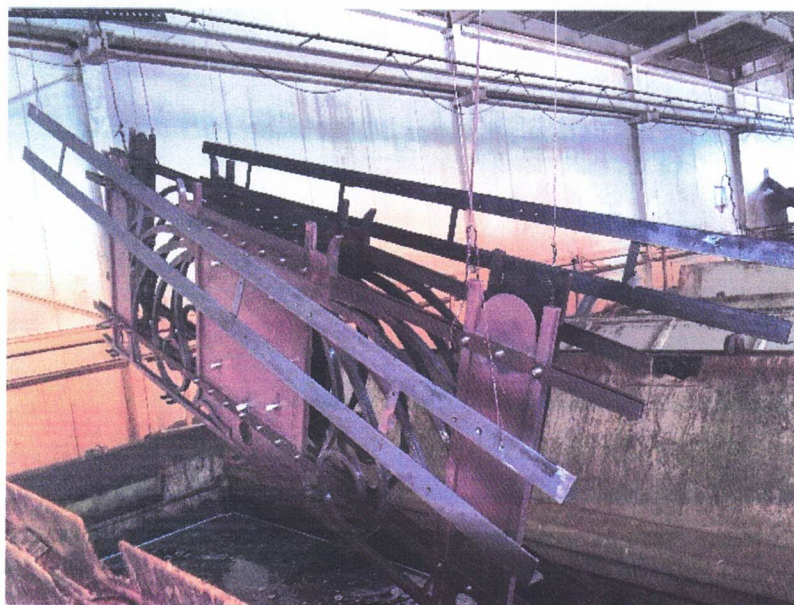
Obr. 8 Moření před aplikaci žárového zinku ponorem

1. Kontrola stavu povrchu OK zábradlí (kontrola kovářských prací, povrch musí být bez okují, rozstřiku, svary přebroušeny bez trhlin, hrany zaobleny na $R = \text{min. } 2 \text{ mm}$, zbytky barev nutno odstranit mechanicky, kontrola povrchu po odstranění původních nátěrových hmot a vzniklého korozního napadení - po termickém odlakování a následném tryskáním na čistotu povrchu Sa 3).
2. Žárové zinkování ponorem v souladu s ČSN EN ISO 1461, EN ISO 14713-1, EN ISO 14713-2 (Ocelovou konstrukci zábradlí odmořit a žárově pozinkovat ponorem)

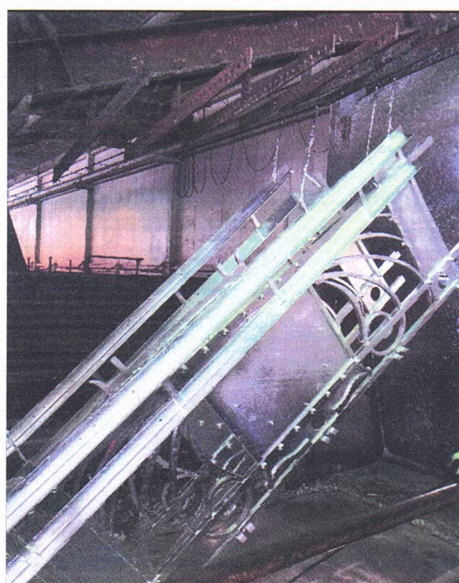
Obr. 9 Ukázka aplikace žárového zinkování ponorem

Nepřípustné vady žárově zinkovaného povlaku: nedostatečná tloušťka povlaku, nespojitá místa povlaku, nečistoty povlaku (popel, zbytky tavidla apod.), vady z podkladu oceli v povlaku (šupiny, vady svarů apod.). Vadou není lesk nebo mat povrchu povlaku nebo bílá rez, v nýtovaných spojích se připouští lehké zbytky původních barev.

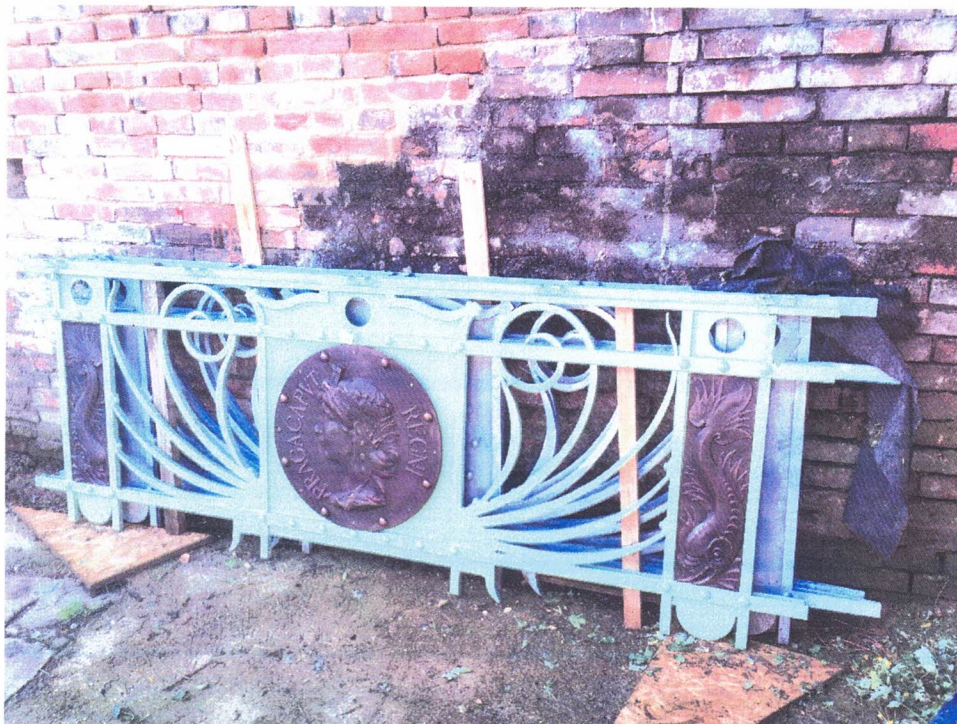
Obr. 10 Aplikace celého systému protikorozní ochrany segmentu zábradlí Čechova mostu

Na obr. 10 je ukázka provedení celkové protikorozní ochrany segmentu zábradlí Čechova mostu, která bude splňovat požadované vlastnosti a zaručovat dlouhou životnost ve vysoce korozně namáhaném prostředí.

Nátěrový systém byl zvolen ze systému schválených ochranných nátěrových systémů. Byl navržen nátěrový systém od renomovaného výrobce nátěrových hmot PPG, který dodala firma ALLGARD CZ s.r.o. Aplikaci nátěrového systému byla provedena ve firmě ANTIKOR CZ s.r.o.
