Požární experimenty velkého rozsahu

LBTF Cardington

František Wald, Zdeněk Sokol
ČVUT v Praze

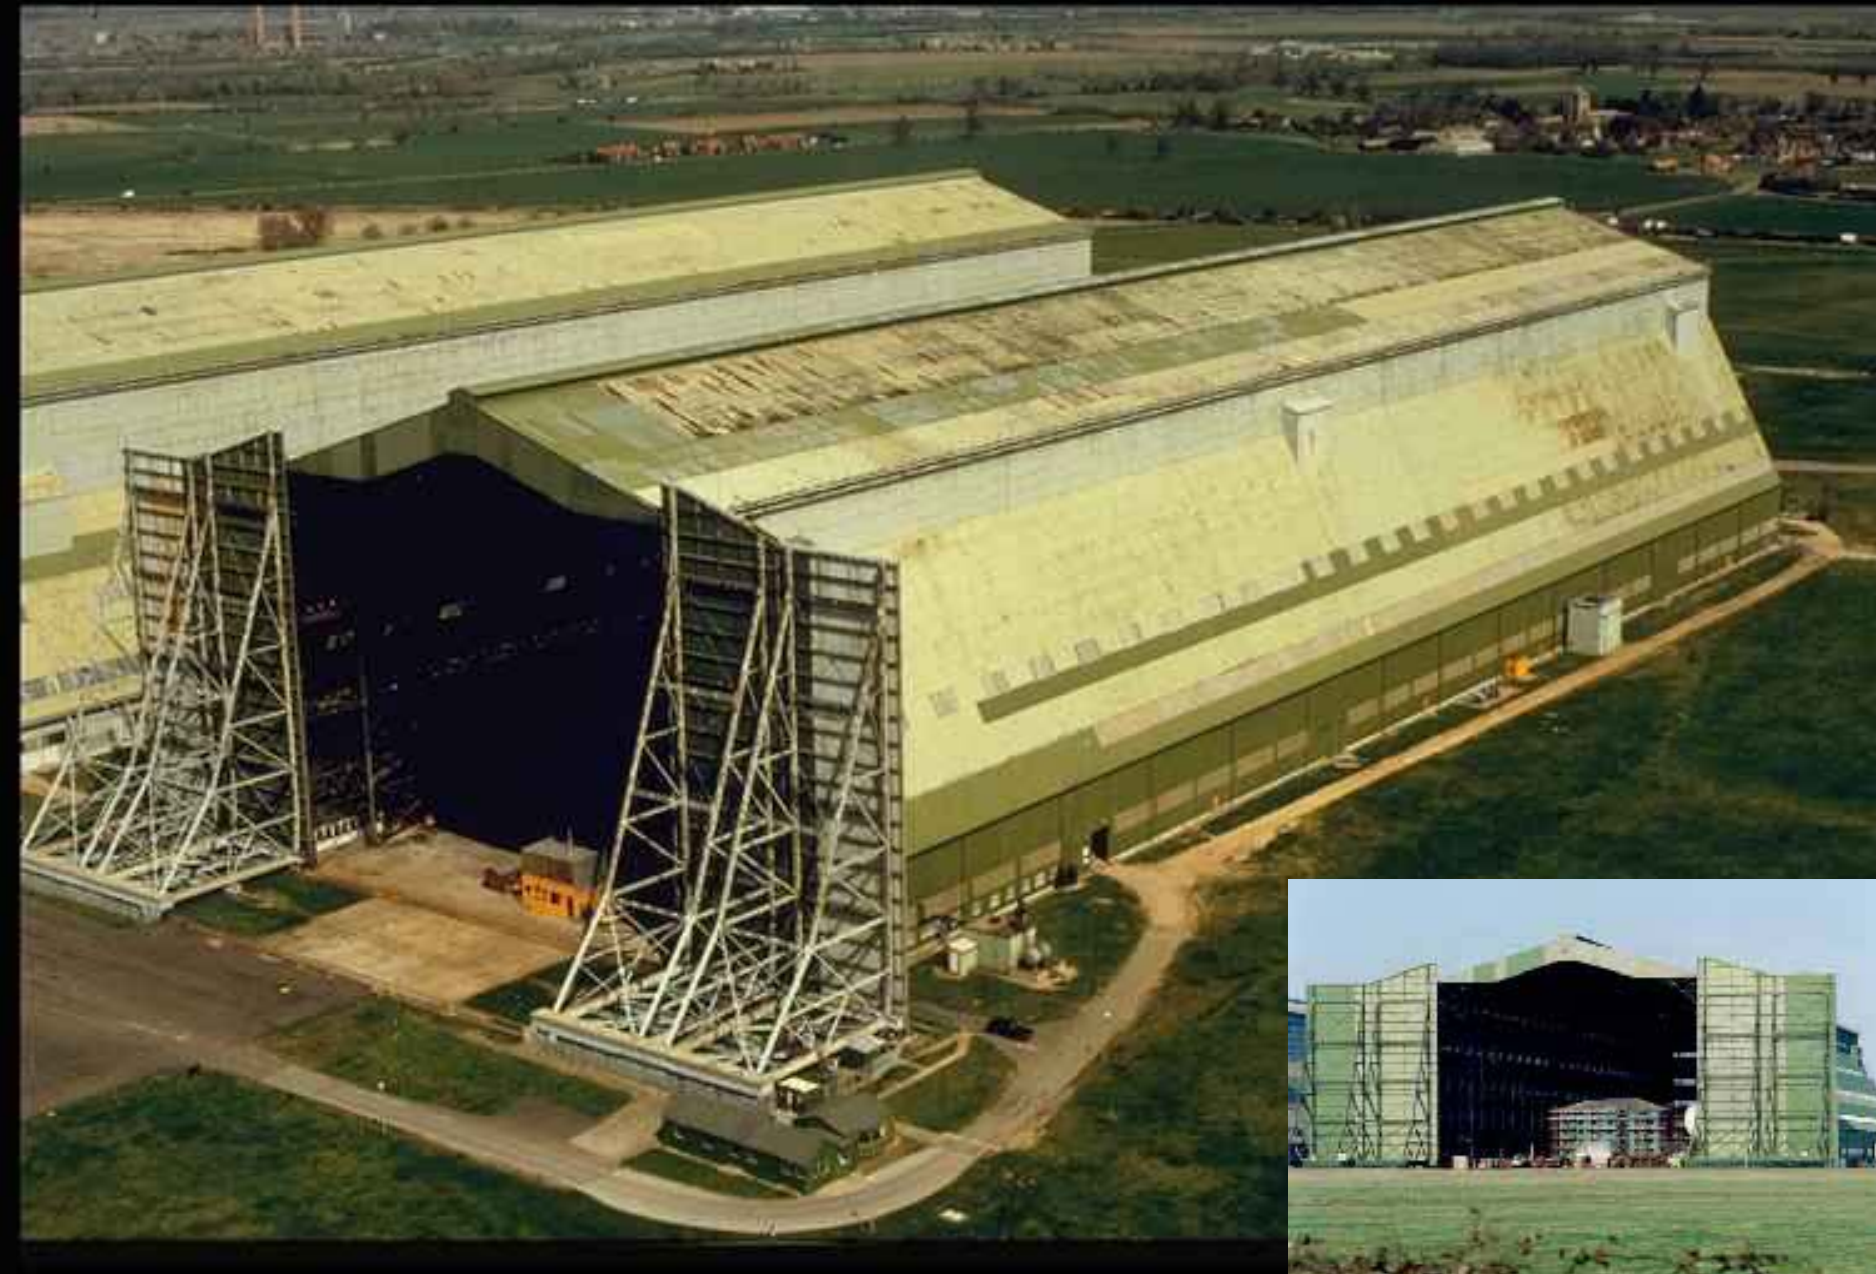
Zkušební prostor 48m x 65m x 250m

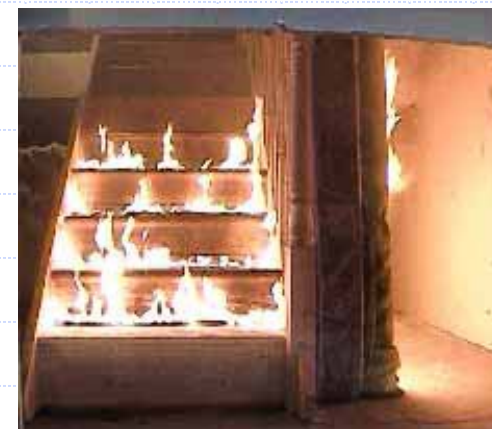
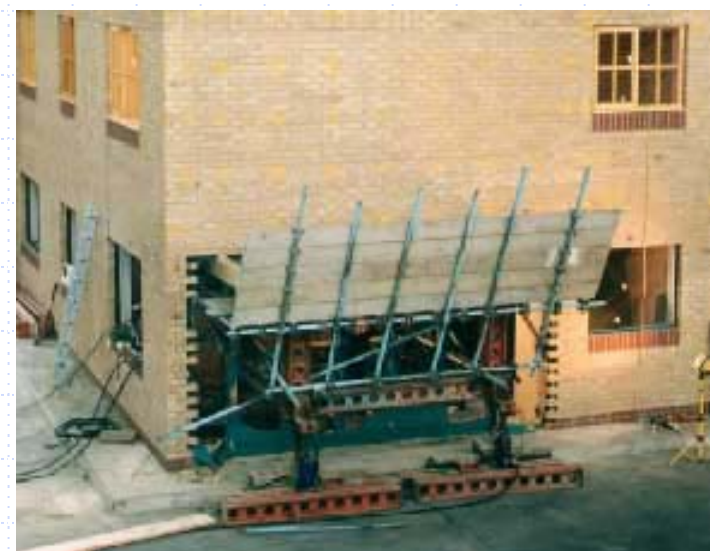
**Výstavba
ocelobetonového
objektu
v roce 1993**

**(osmi)
devítipodlažní
945 m²**

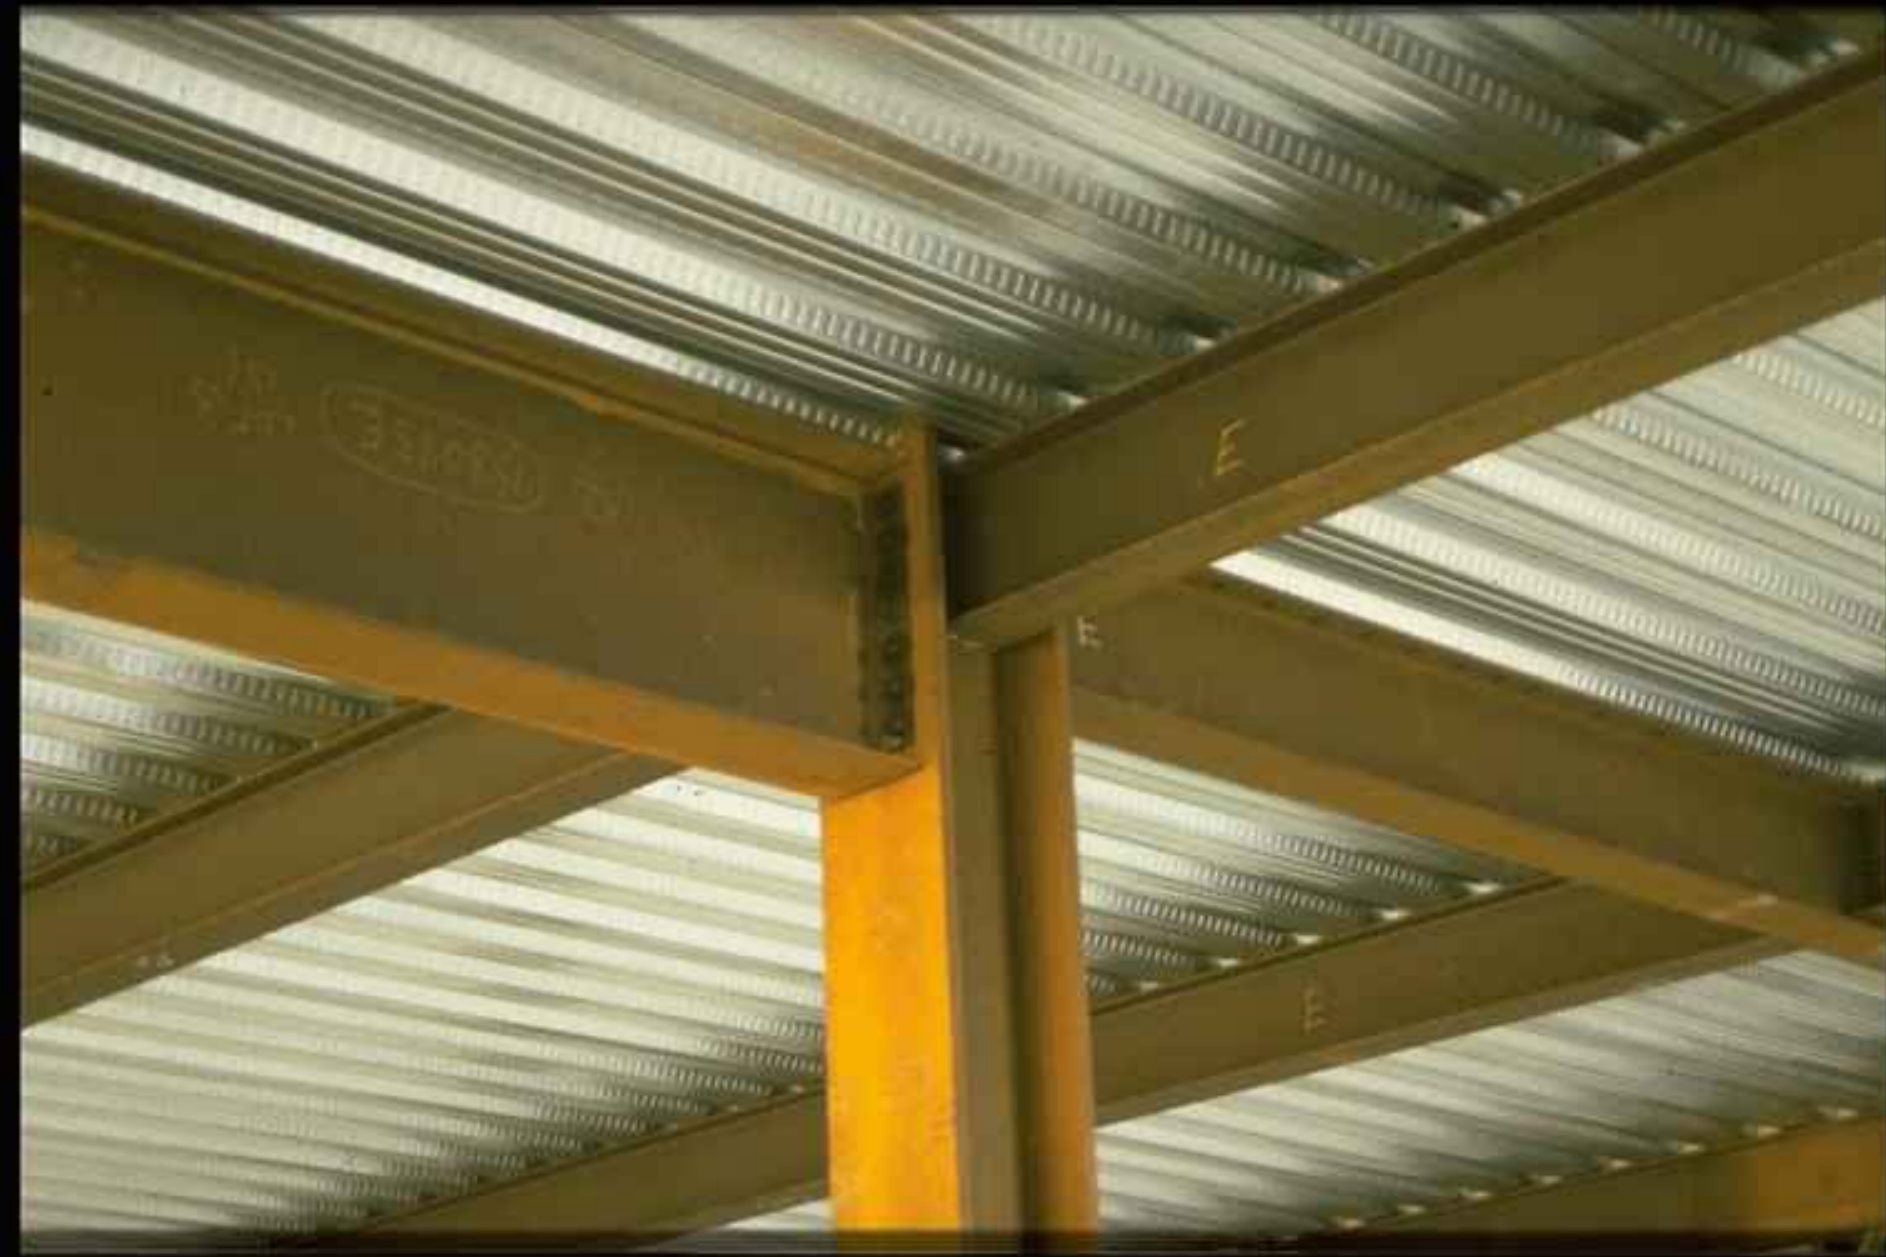
Ocelobetonová konstrukce - styčník nosník-sloup

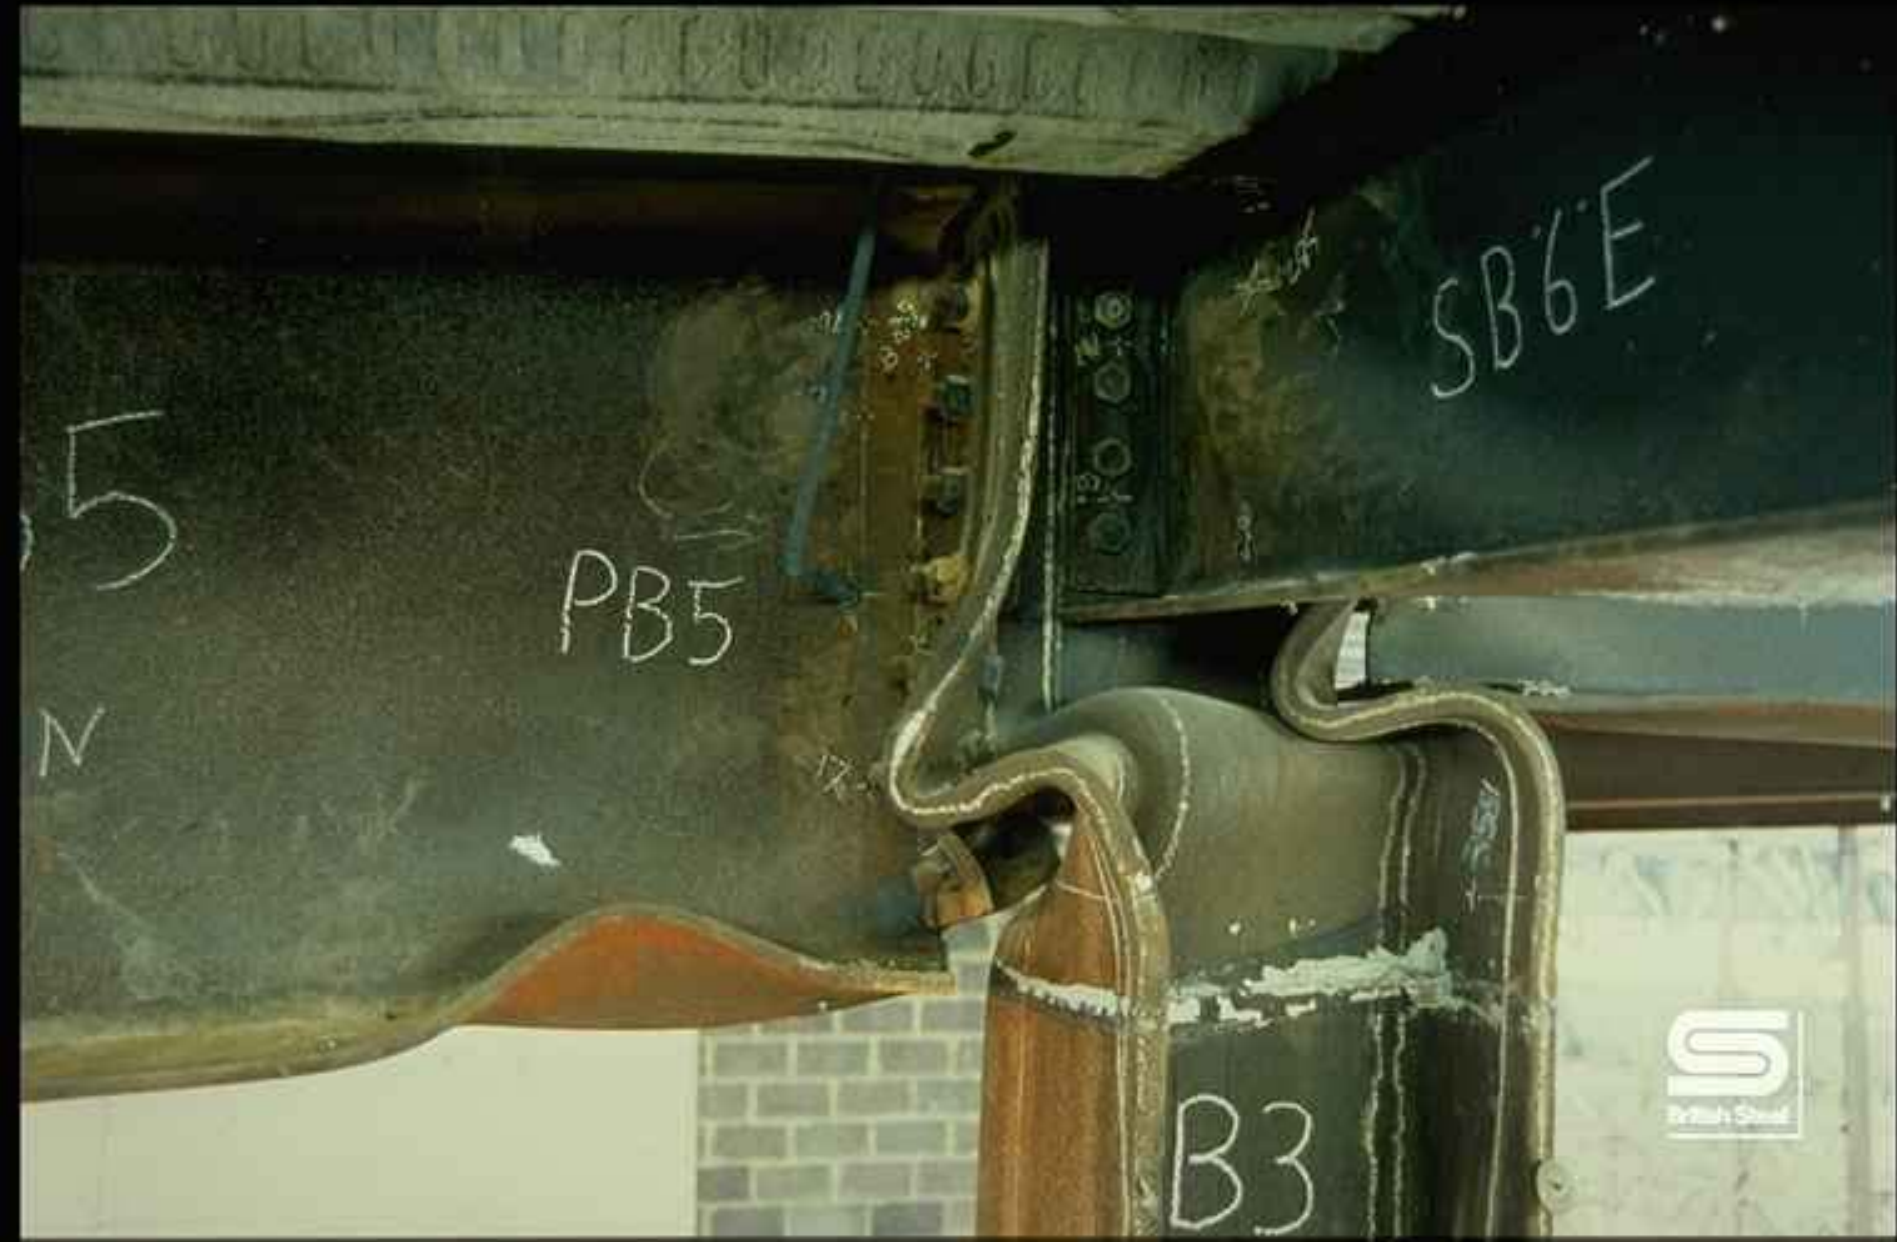
Test 2 - Zkrácení sloupu (zkouška jedné vazby skeletu)

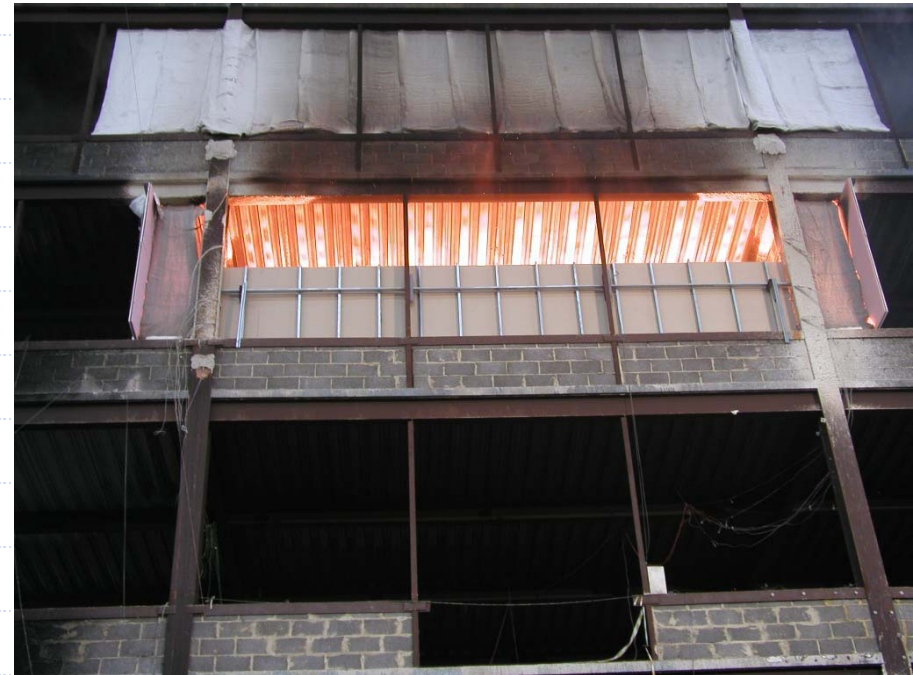
Požární úsek

- ◆ 11 x 7 m (třetí největší na objektu)
- ◆ Sádrokartonové stěny

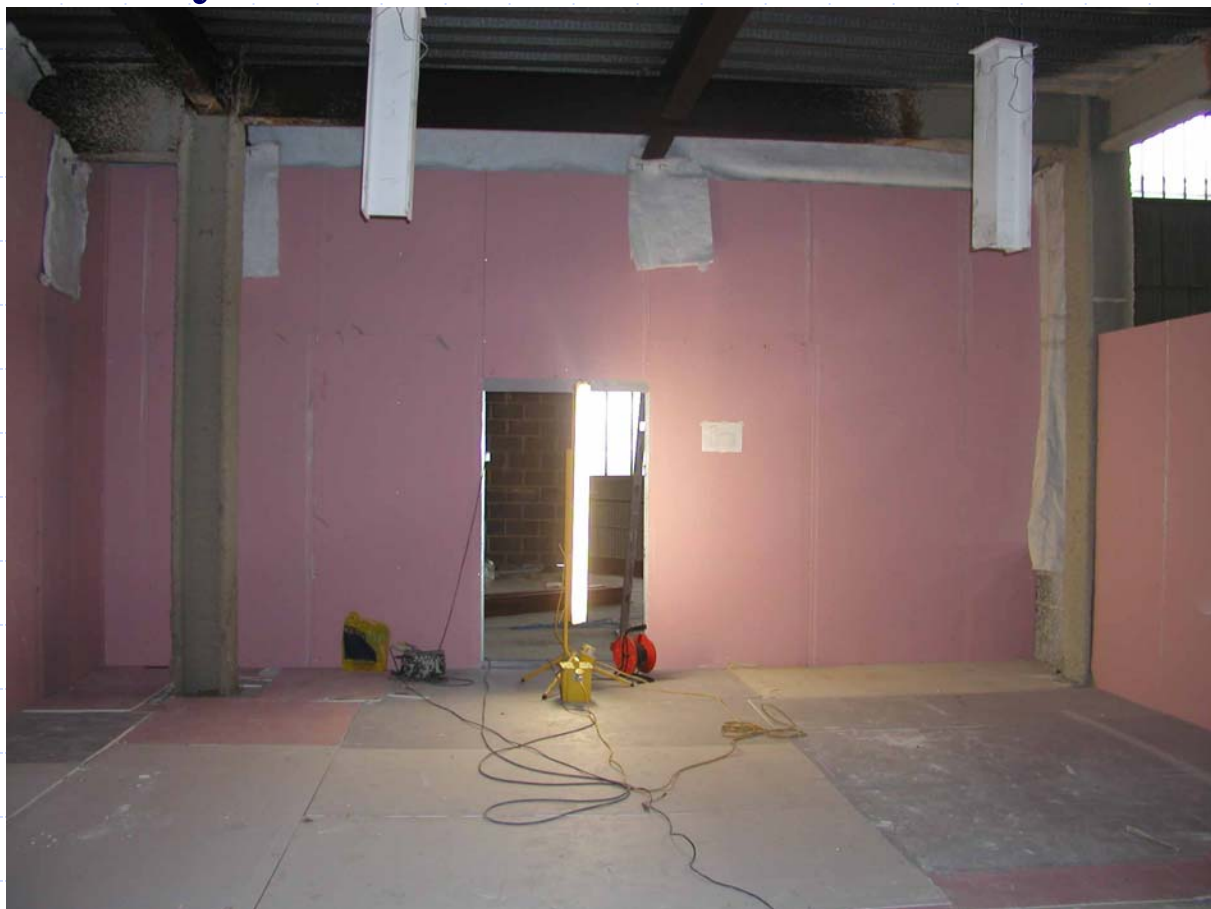
Mechanické zatížení

- ◆ Stálé 100%
- ◆ Dlouhodobé nahodilé 100%
- ◆ Krátkodobé nahodilé 56%

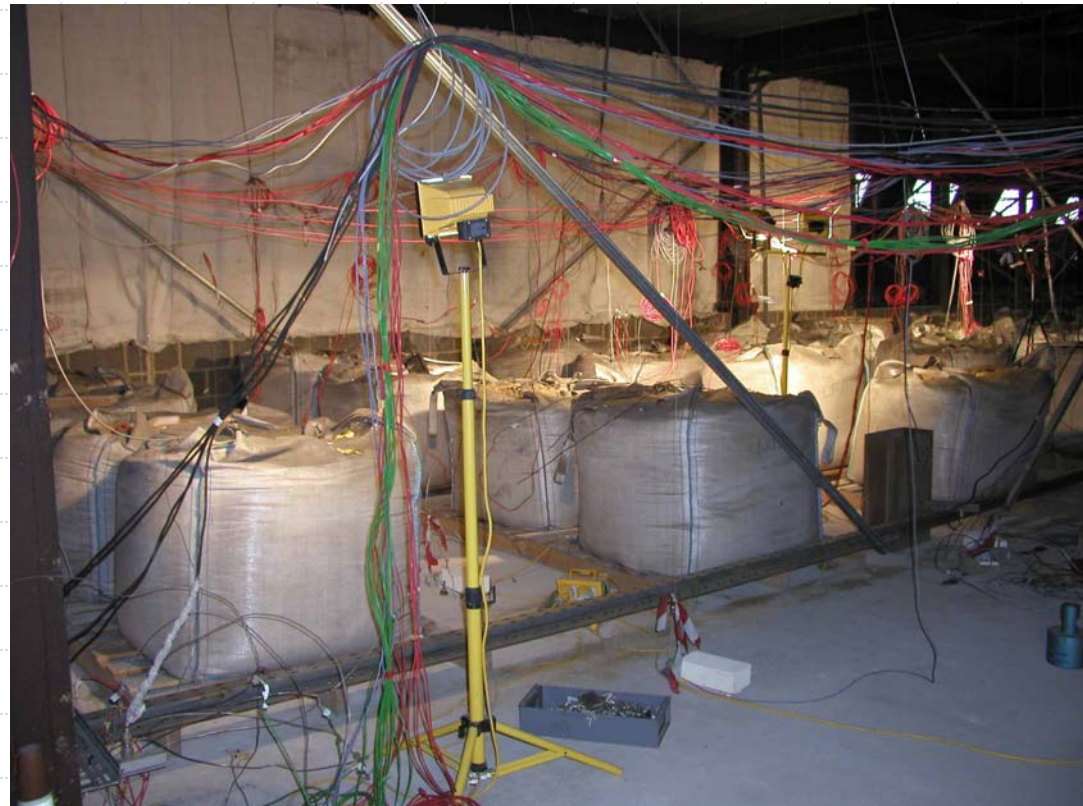
Požární zatížení

Dřevěné hranoly 50 x 50 mm - zatížení 40 kg/m²

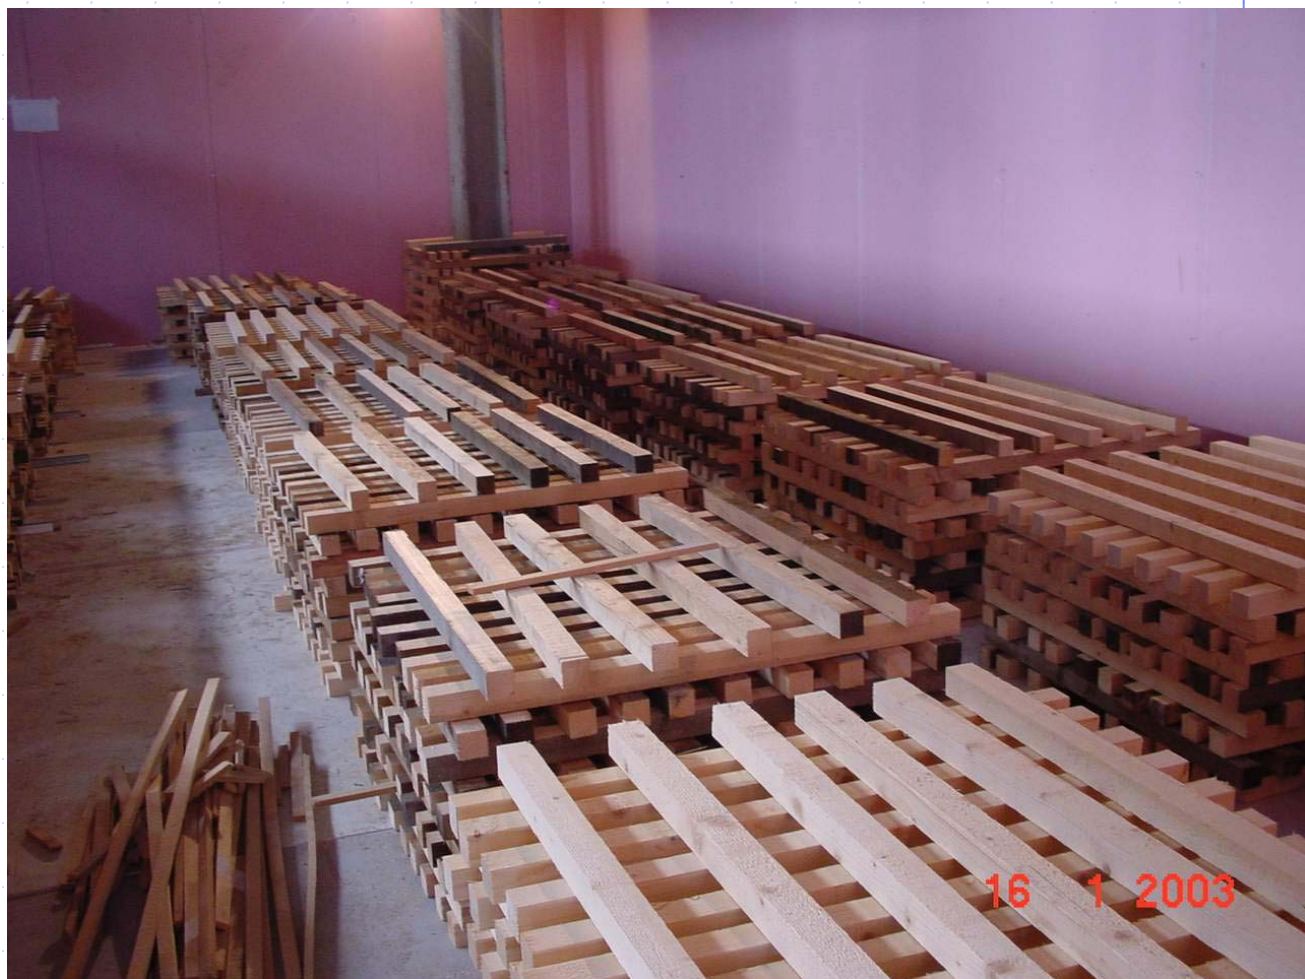
Teplota v požárním úseku

Vzduchu **1108 °C** v **55 min.** (před. 1078 °C v 53 min.)

Nosníku **1088 °C** (předpoklad 1067 °C v 53 min.)

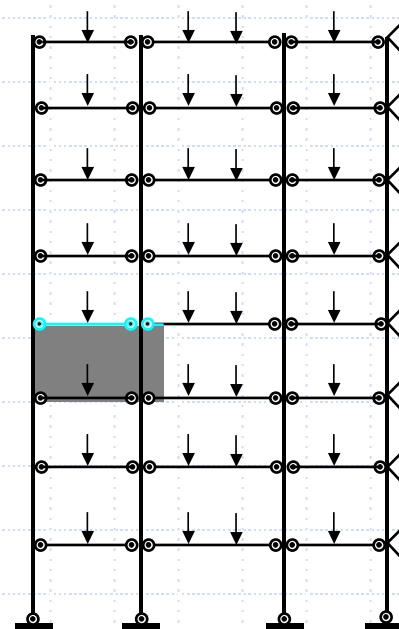
Příklad globální analýzy

Numerická simulace programem ANSYS 5.8 (nelineární, vliv teploty, ocelobet., styčníky)

Vyšetřovaný rám

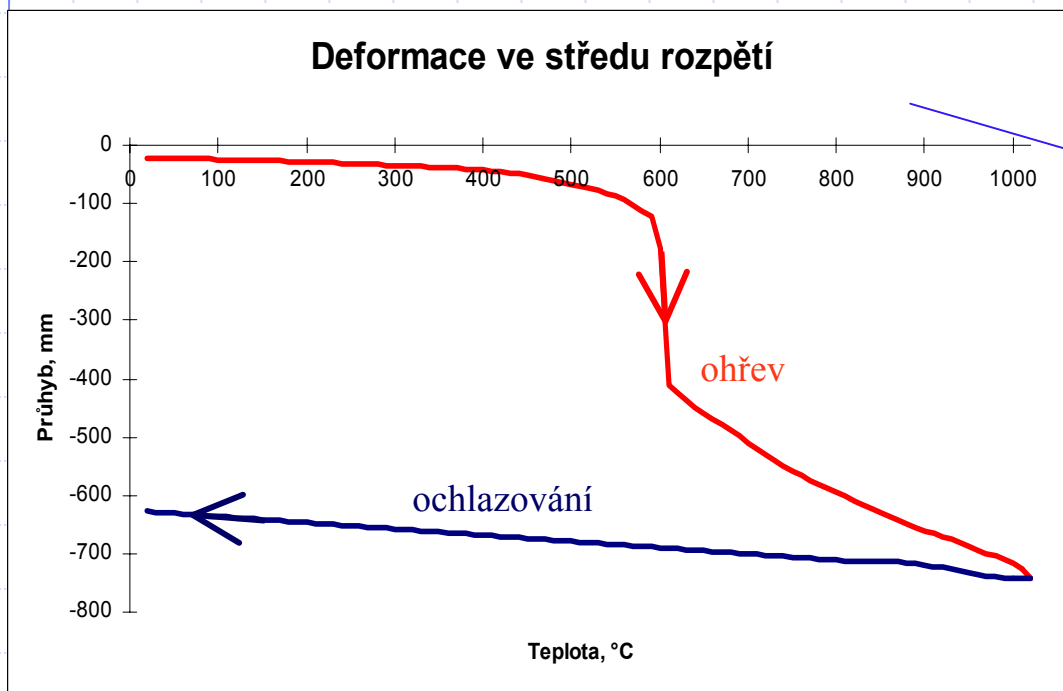
Deformace hlavního nosníku

Předpověď průhyb 750 mm

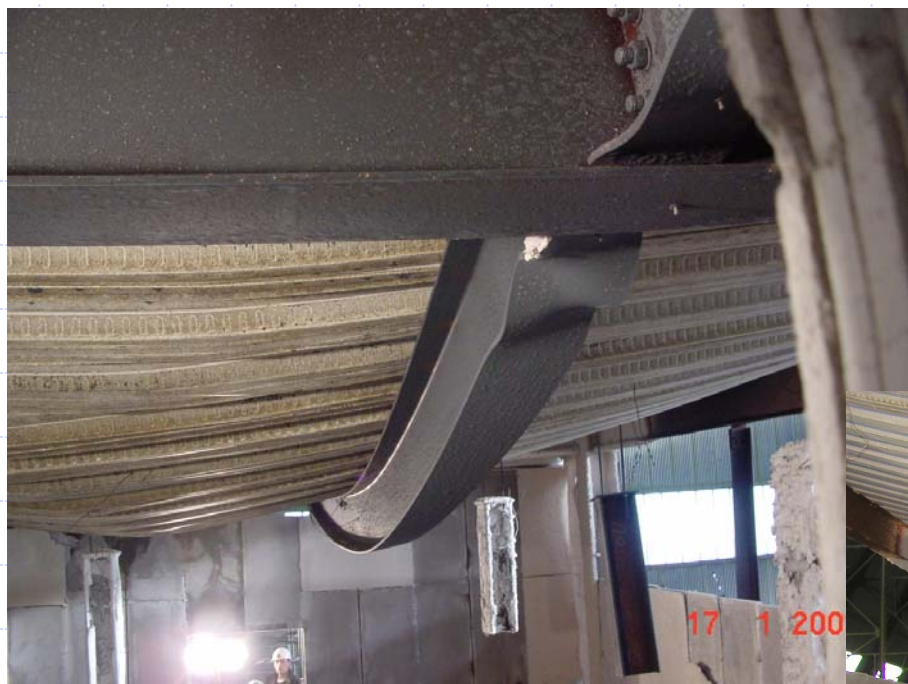
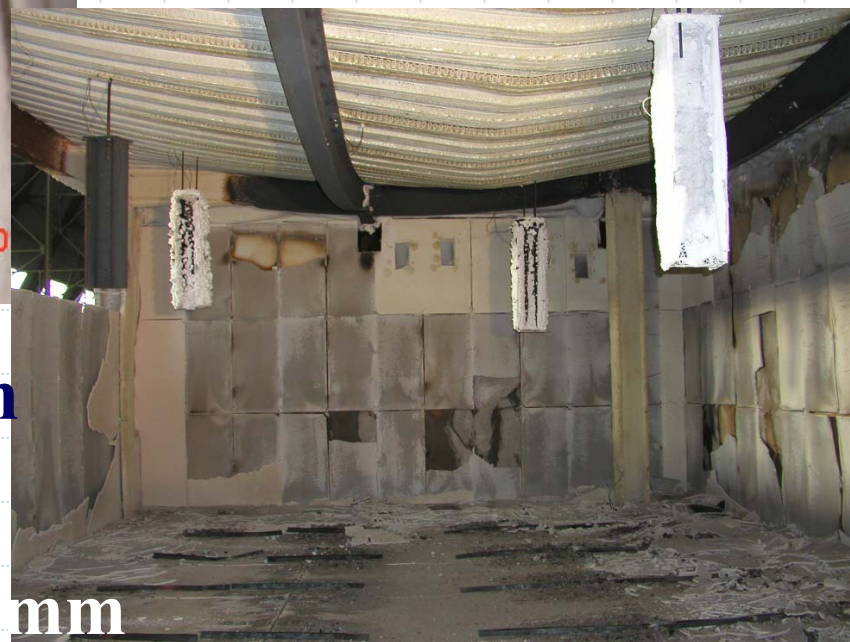
Ve skutečnosti

- ◆ největší deformace 1220 mm
- ◆ zbytková 925 mm
- ◆ hlavního nosníku max. 621 mm

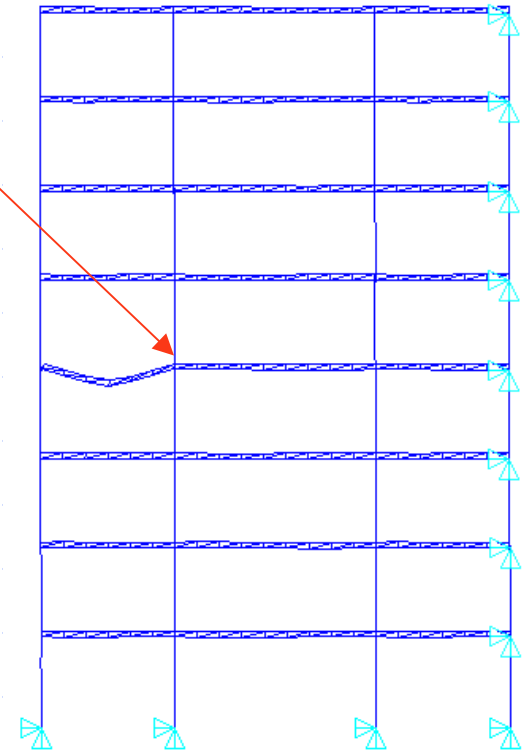
Chování styčnicku

Kolaps pásnice

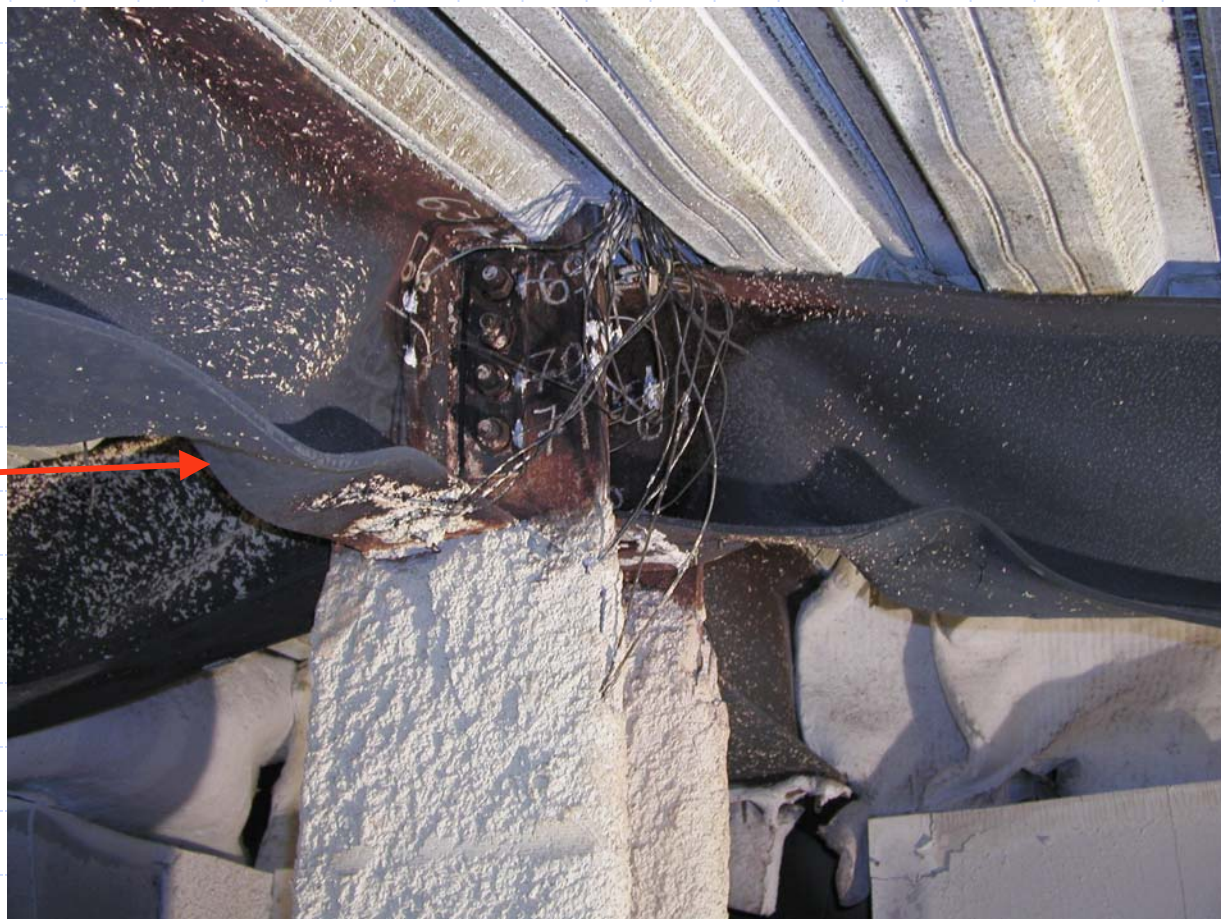
Na konstrukci

Kolaps pásnice

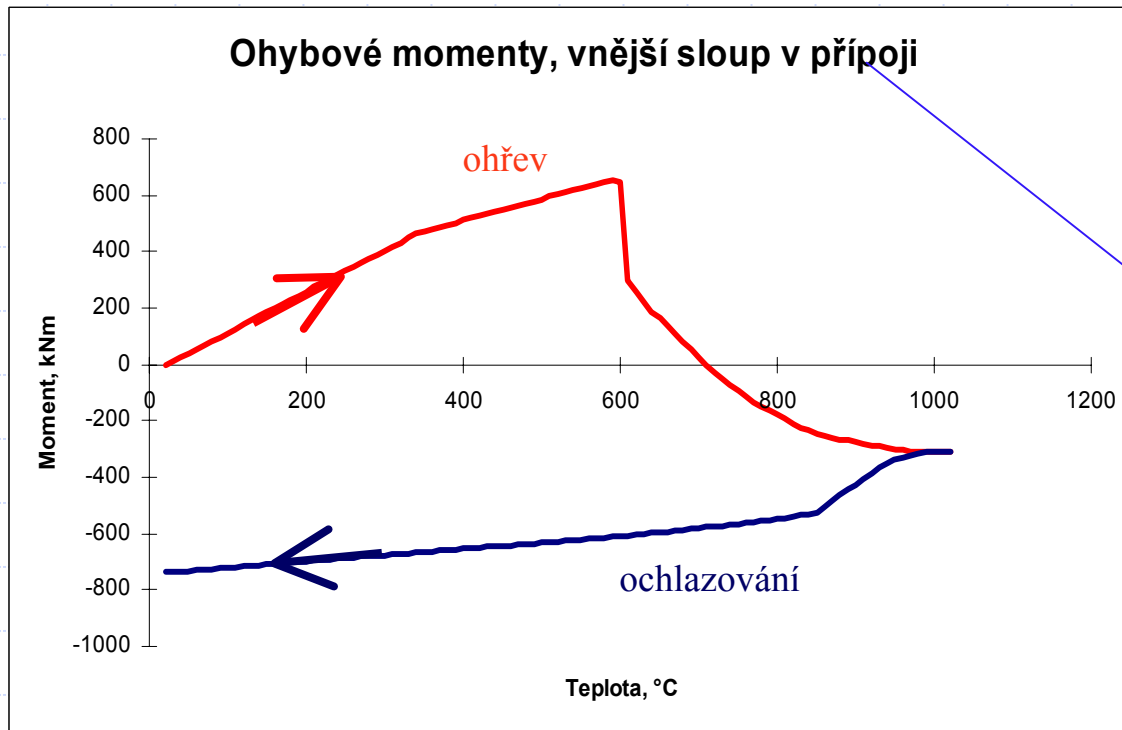
Ohybové momenty na vnějším sloupu
