Textové materiály projektu MACS+
Membránové působení při požárním návrhu ocelobetonové stropní desky
s plnostěnnými a prolamovanými nosníky RFS2-CT-2011-00025

MEMBRÁNOVÉ PŮSOBENÍ
OCELOBETONOVÉ KONSTRUKCE
VYSTAVENÉ POŽÁRU

VĚDECKÉ PODKLADY

Bednář J., Dvořáková E., Wald F., Vassart O., Zhao B.
V Praze červen 2012

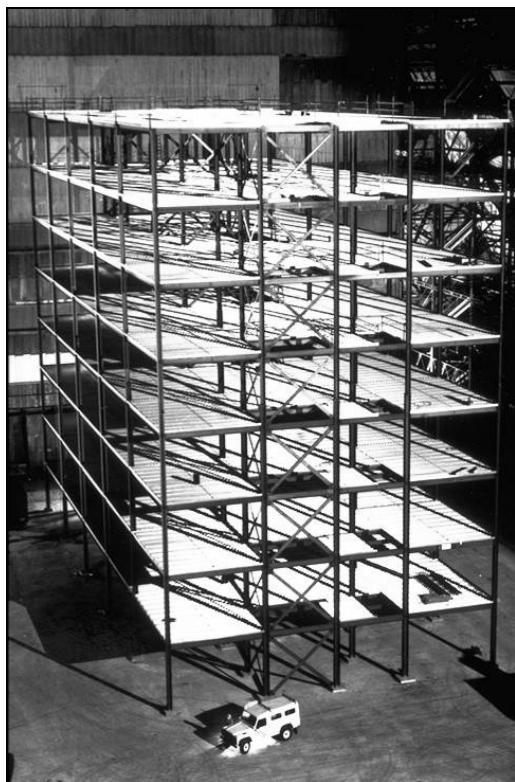
Obrázek 2.1 Zkušební budova před betonováním podlah

Zkušební budova, viz obrázek 2.1, byla navržena jako běžná administrativní budova v oblasti na sever od Londýna. Budova měla půdorys 21 m × 45 m a výšku 33 m. Nosníky byly navrženy jako prostě podepřené a spřažené se stropní deskou o tloušťce 130 mm. Pro budovy tohoto typu se požaduje požární odolnost R90. Pro přípoje nosníků na nosníky byly použity přípoje čelní deskou na stojině nosníku a pro přípoje nosníků na sloupy krátkou čelní deskou na stojině. Konstrukce byla zatížena pytli s pískem, které byly po podlažích rozmístěny a simulovaly užité krátkodobé a dlouhodobé zatížení kanceláří.

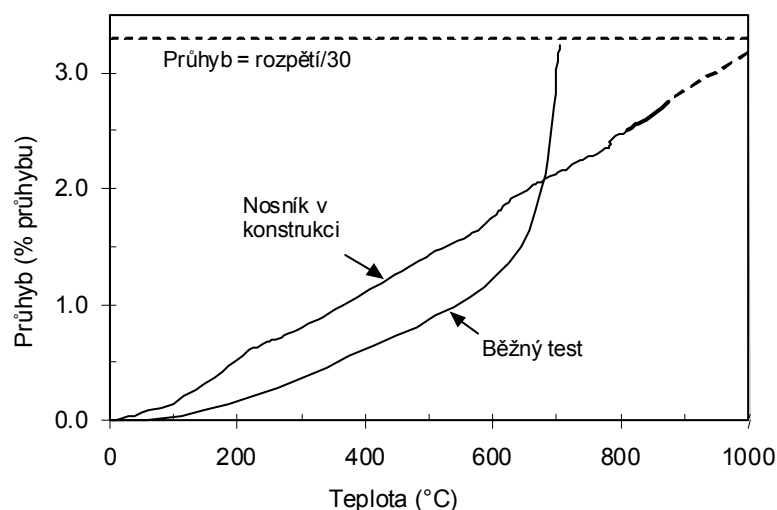
Obrázek 2.4 Průhyb a teplota při zkoušce č. 1: Nosník v konstrukci

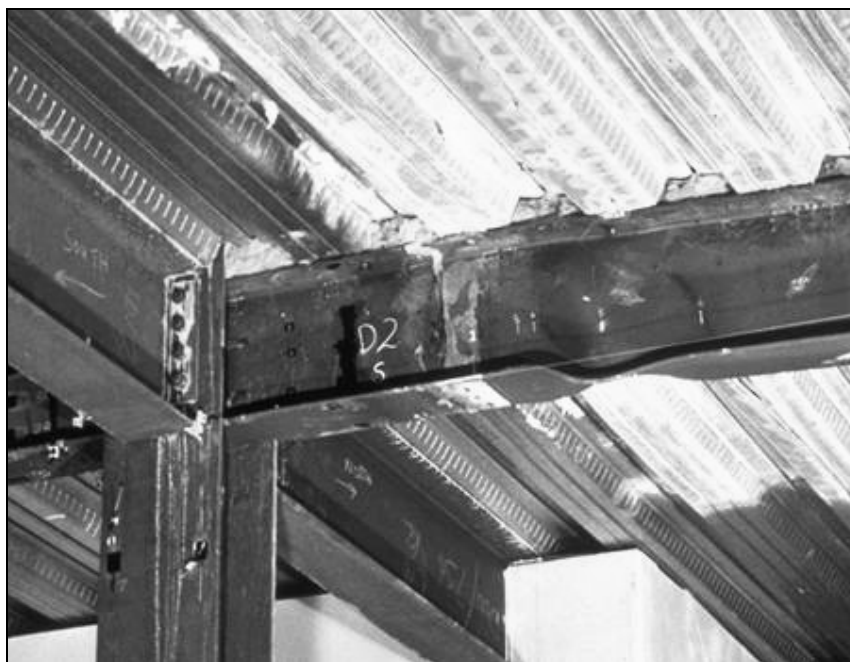
Obrázek 2.5 *Boulení pásnice na nosníku v konstrukci při zkoušce č. 1:
Nosník v konstrukci*

Lokální boulení během zkoušky nastalo jen na ohříváné stěně na obou koncích nosníku, viz obrázek 2.5.

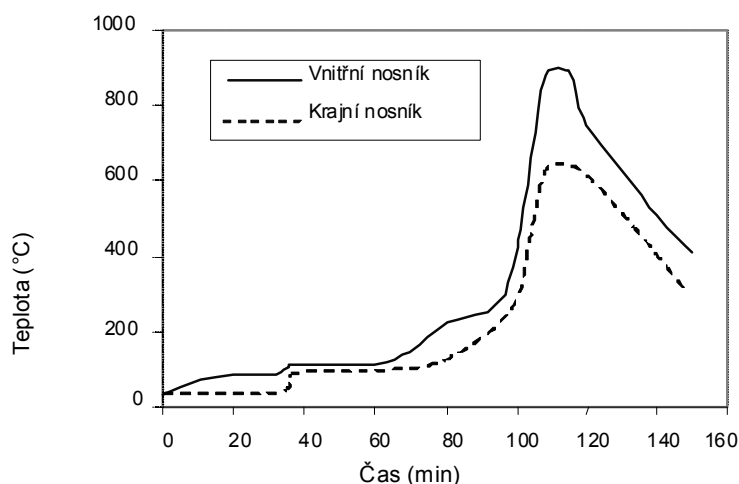
Obrázek 2.12 Maximální teplota pásnice vnitřního a krajního nosníku, zkouška č.4: Krajní požární úsek

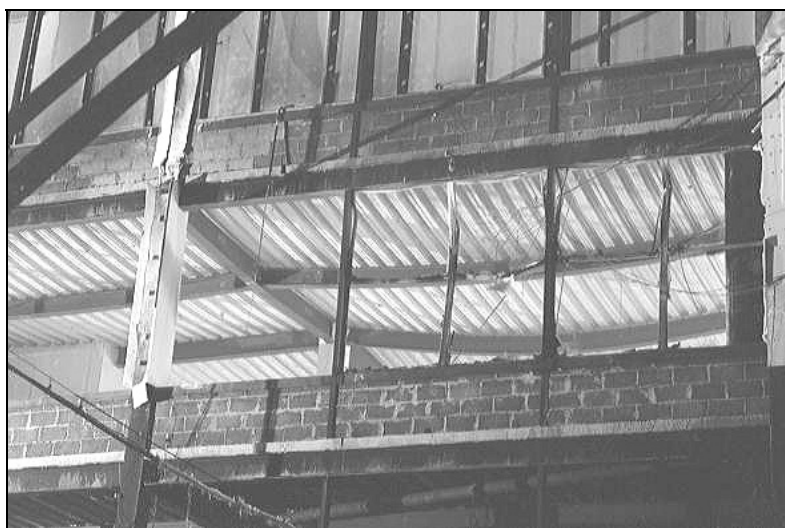
Obrázek 2.14 Deformovaná konstrukce během požáru u experimentu č. 5: Velký prostor

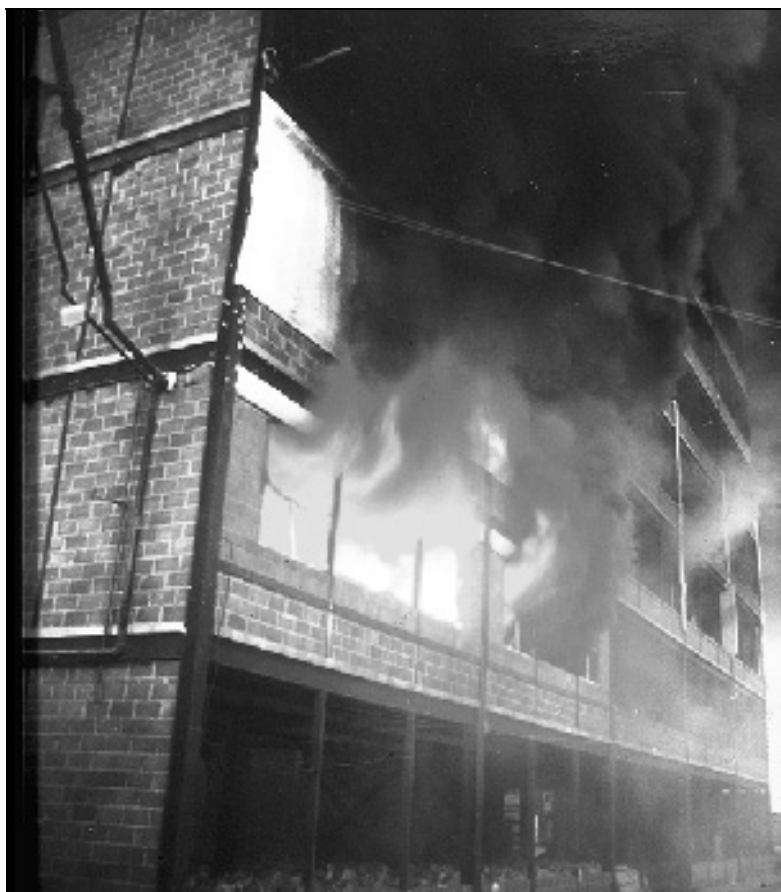
Obrázek 2.18 *Pohled na požár při zkoušce č. 6: Demonstrační zkouška*

Požár s největším plamenem vně okenního otvoru je ukázán na obrázku 2.18. Konstrukce po požáru je zobrazena na obrázku 2.19. Obrázek 2.20 zachycuje horní část sloupu. Během zkoušky se stropní deska u sloupu porušila, viz obrázek 2.21. Trhlina vznikla během chladnutí, zřejmě byla iniciována porušením v přípoji ocelového nosníku na sloup v tomto místě. Po zkoušce se ukázalo, že výztuž v ocelobetonové desce neměla správné překrytí. Přiléhající sítě byly v tomto místě spojeny pouze na sraz. Porucha ukazuje na důležitost správného doporučeného překrytí výztužných sítí.

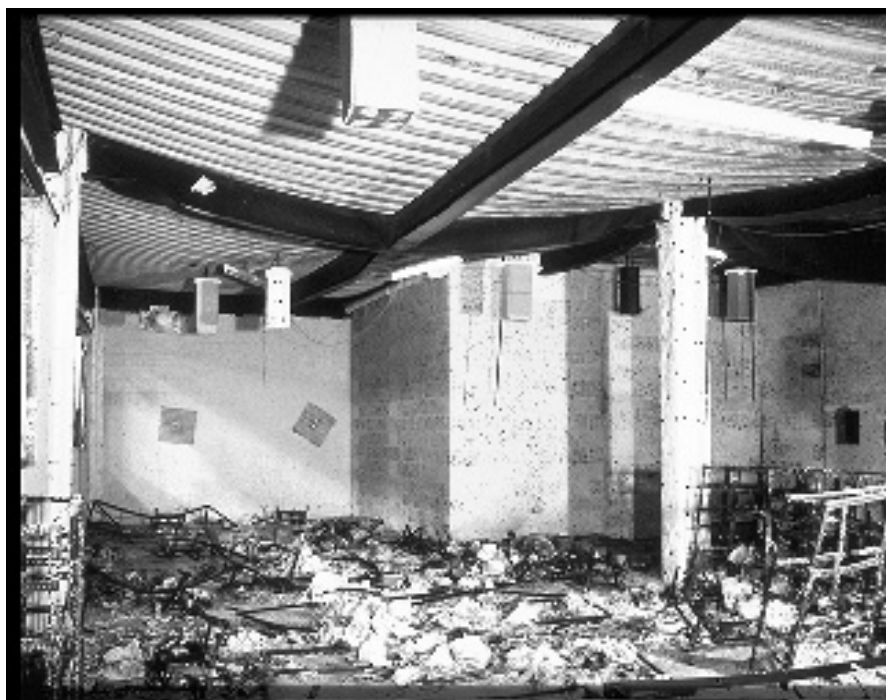
Obrázek 2.19 Požární úsek po zkoušce č. 6: *Demonstrační zkouška*

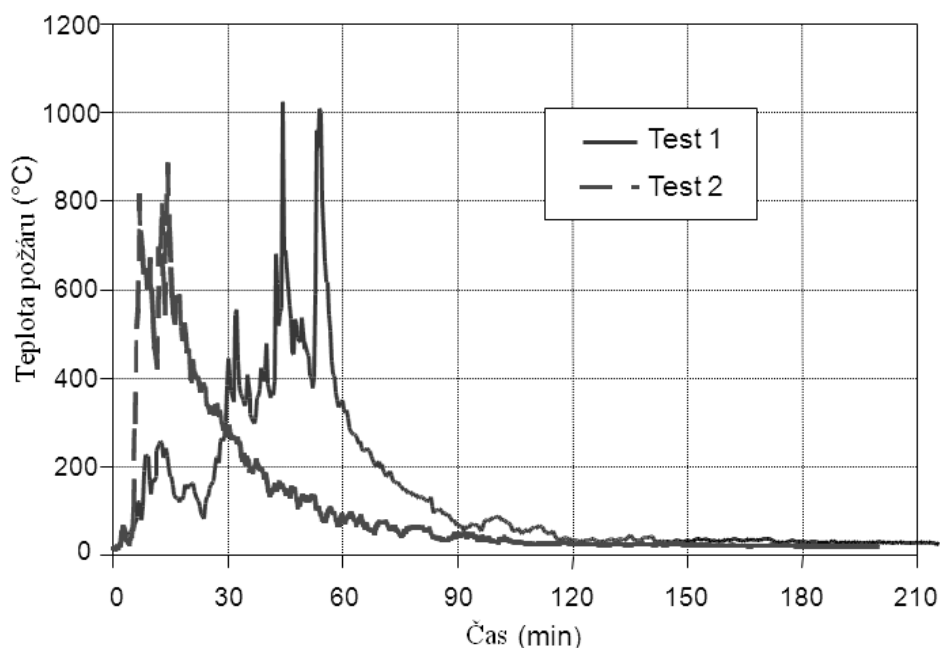
Obrázek 3.4 Změřená teplota plynů nad hořícími auty

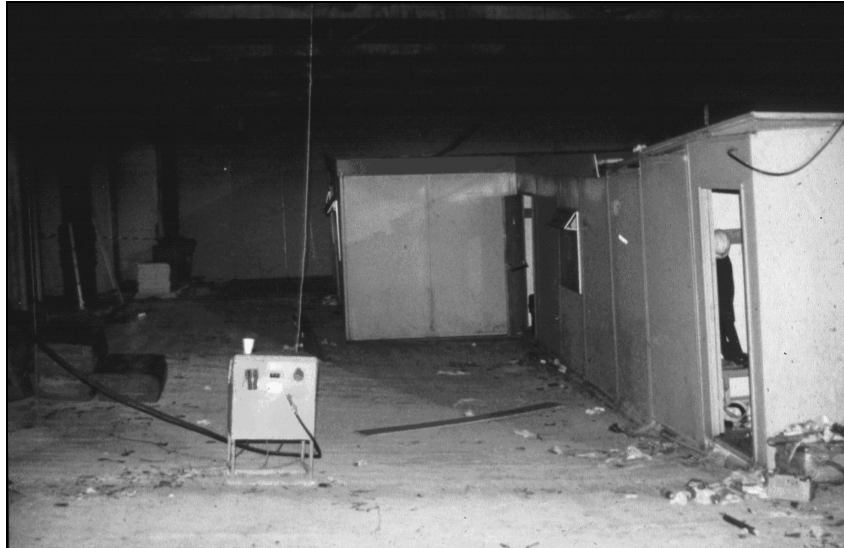
Obrázek 4.2 Pohled na deformovanou podlahu nad požárem budovy Broadgate, největší průhyb 600 mm

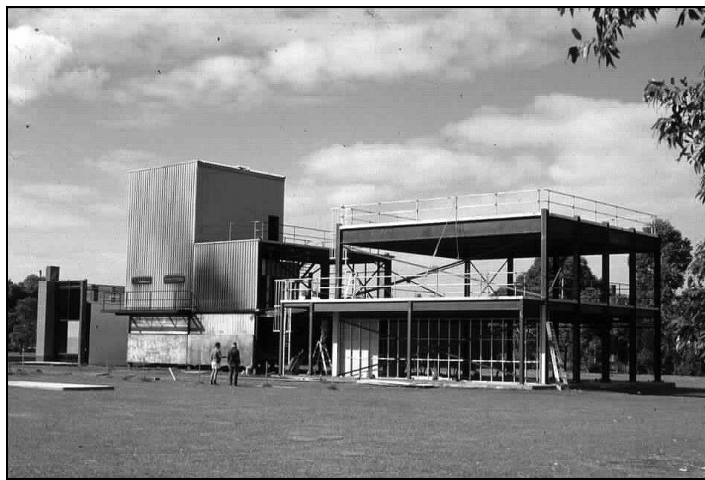
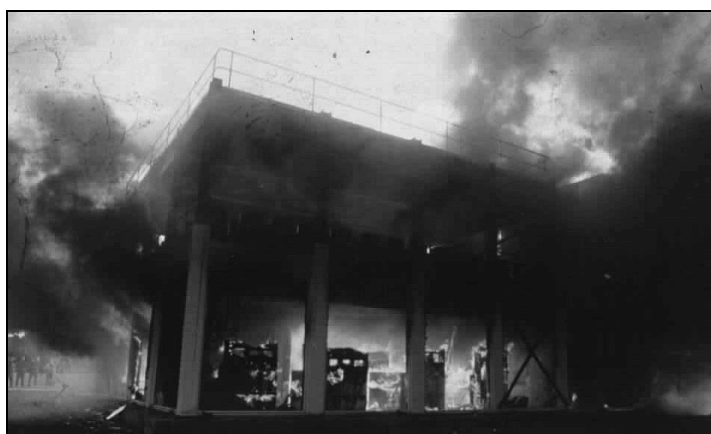
Obrázek 4.4 Zkouška na modelu budovy z William Street

Zkoušky se uskutečnily na zkušebních budovách v Melbournských laboratořích BHP, viz obrázek 4.4. Simulovala se rohová část běžného podlaží budovy o velikosti 12 m × 12 m. Zkušební budova byla zařízena podobně jako ověřovaná budova s malými kanceláři 4 m x 4 m po obvodě budovy. Kanceláře byly tvořeny příčkami ze sádkartonových desek, okny, dveřmi a fasádou budovy. Mechanické zatížení bylo simulováno nádržemi s vodou.

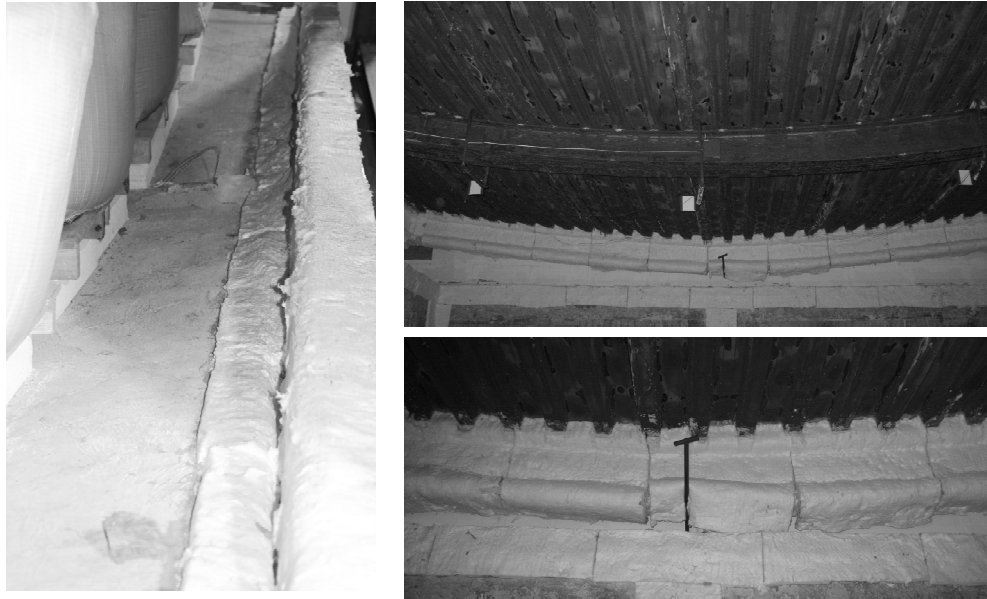
Obrázek 7.37 *Porušený obvodový nosník*

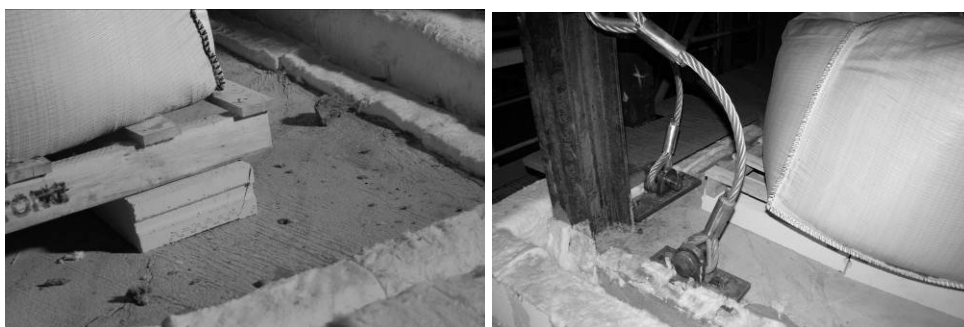
Obrázek 7.41 *Trhliny betonu v rozích desky*

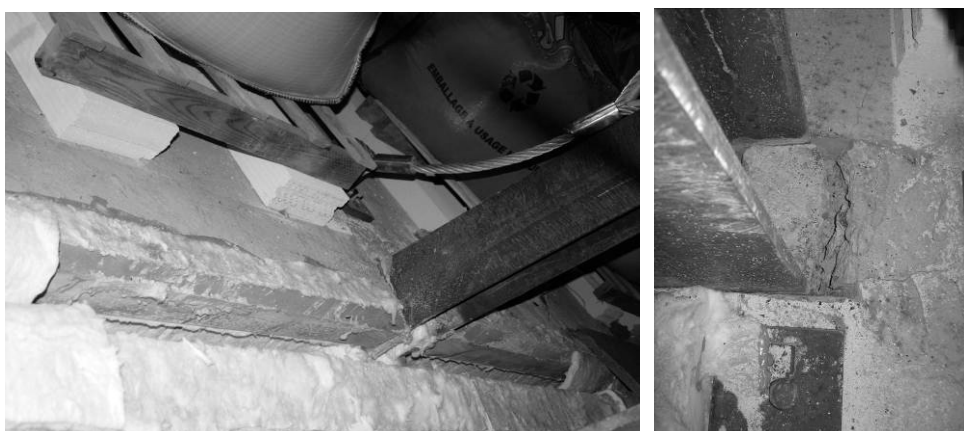
Obrázek 7.42 *Trhliny v betonu u středového sloupu*

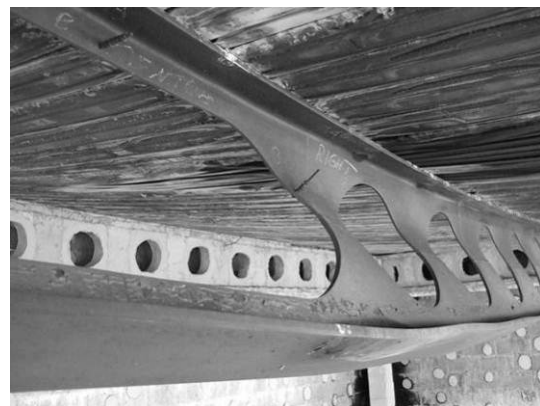
Obrázek 7.53 :*Průhyb desky/nechráněného nosníku po požáru.*
