**OCENA ODPORNOŚCI OGNIOWEJ
CZĘŚCIOWO ZABEZPIECZONYCH
STROPÓW ZESPOLONYCH:
PODSTAWY INŻYNIERSKIE
(FRACOF)**

STRESZCZENIE

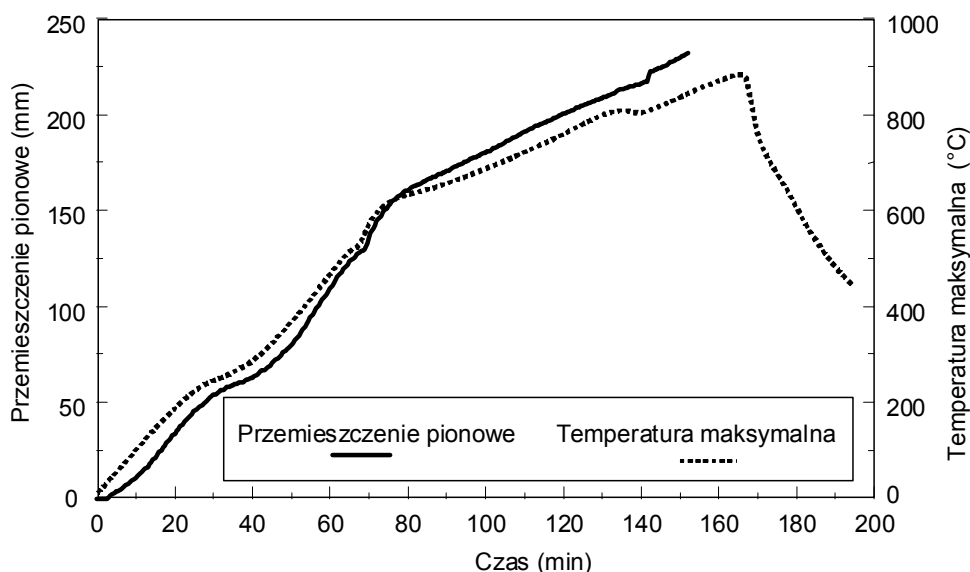
Rysunek 2.3 *Przemieszczenie w środku rozpiętości i temperatura maksymalna w badaniu belki utwierdzonej*

(rozpiętość/39) (patrz Rysunek 2.3). Podczas stygnięcia ugięcie w środku rozpiętości powróciło do 113 mm.

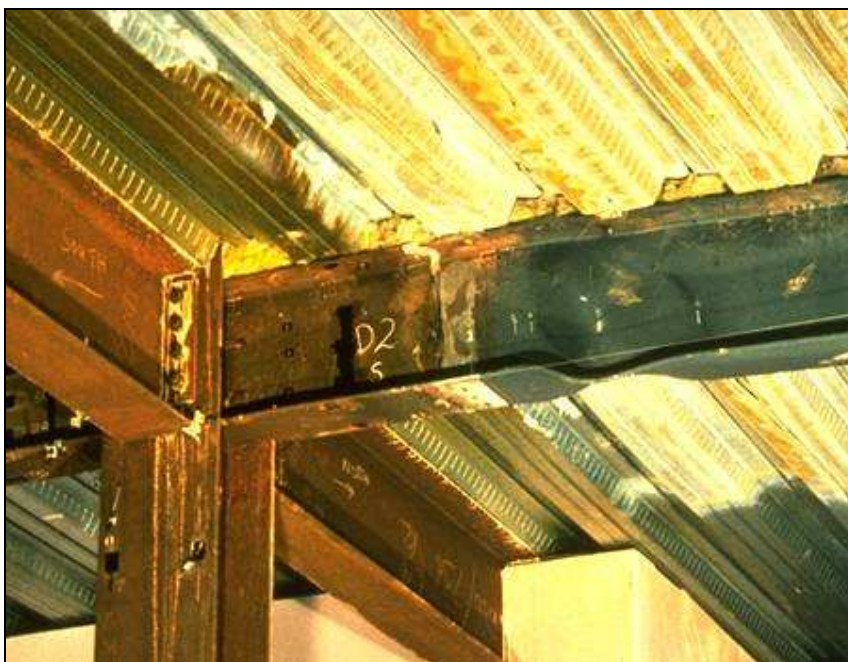
Rysunek 2.5 *Wyboczenie półki w belce utwierdzonej*

Podczas badania, wystąpiło lokalne wyboczenie na obu końcach badanej belki, w pobliżu ściany pieca (patrz Rysunek 2.5).

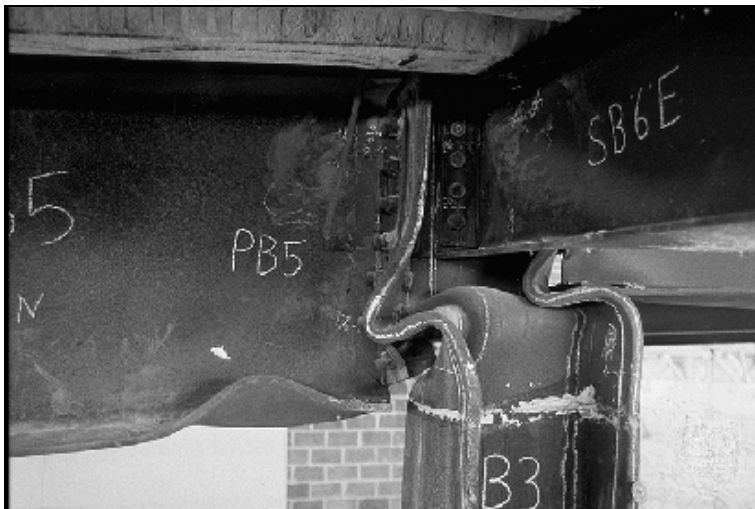
Redukcja wysokości słupa spowodowana lokalnym wyboczeniem, wywołała trwałą deformację około 180 mm we wszystkich stropach powyżej pomieszczenia objętego pożarem. Aby uniknąć takiego zachowania, słupy w późniejszych badaniach zostały zabezpieczone na ich pełnej wysokości.

Rysunek 2.7 *Zgnieciona w następstwie badania głowica słupa*

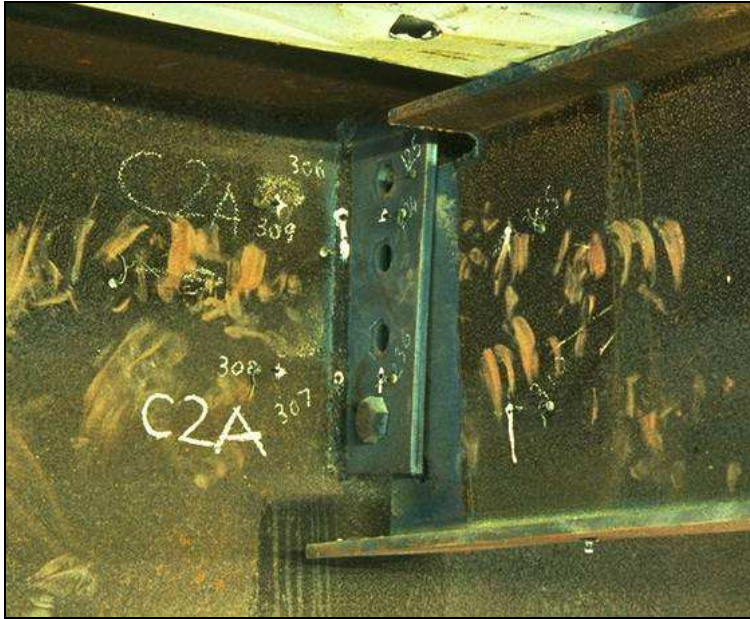
Każda z belek drugorzędnych ulokowanych po obu stronach belek głównych, była nagrzewana na długości około 1.0 m. Sprawdzenie po badaniu wykazało, iż wiele śrub w połączeniach zakładkowych zostało ściętych (patrz Rysunek 2.8). Śruby zostały ścięte po jednej stronie belki głównej. W podobny sposób do pęknięcia blachy w Badaniu 1, ścięły się śruby w wyniku skrócenia termicznego belki podczas stygnięcia. Skrócenie termiczne wywołało bardzo duże siły rozciągające, które ustąpiły, gdy tylko śruby w blachach zakładkowych po jednej stronie belki głównej uległy ścięciu.

Rysunek 2.8 Połączenie na blachy zakładkowe po badaniu

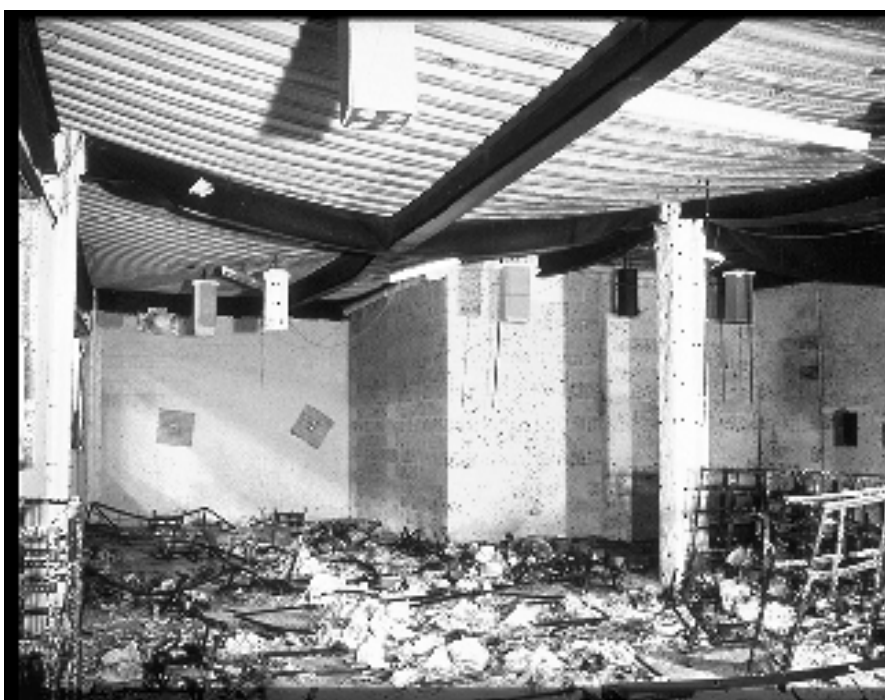
Rysunek 2.19 *Widok pomieszczenia po pożarze*

Widok pożaru z zewnątrz w rejonie jego największego rozwoju pokazano na Rysunek 2.18. Konstrukcję po pożarze pokazano na Rysunku 2.19 i Rysunku 2.20. Rysunek 2.19 przedstawia widok ogólny wypalonego pomieszczenia, zaś Rysunek 2.20 pokazuje głowicę jednego ze słupów. Podczas badania płyta stropowa pękła wokół głowicy jednego ze słupów, jak pokazano na Rysunku 2.21. Pęknięcia wystąpiły podczas fazy stygnięcia, możliwe,

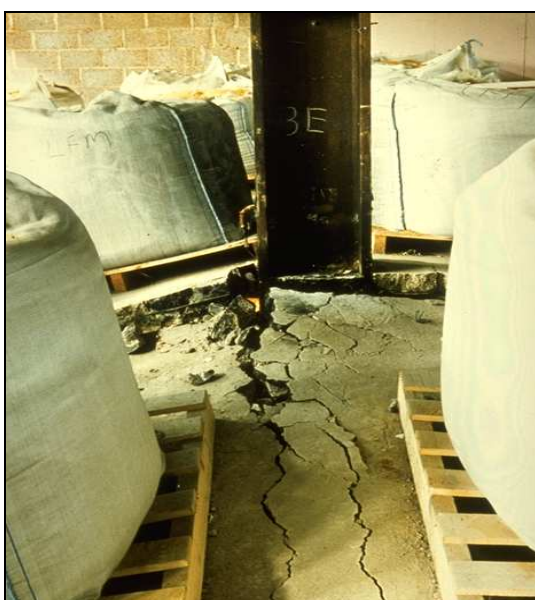
Rysunek 2.21 *Pęknięta płyta stropowa w obszarze siatek pozbawionych zakładów*

że w wyniku częściowego zniszczenia stalowego połączenia belki i słupa w tym miejscu. Badanie płyty po badaniu wykazało, że w zbrojeniu nie zachowano właściwych zakładów i że w tym obszarze, sąsiednie fragmenty siatki tylko stykały się ze sobą. Ilustruje to znaczenie stosowania zakładów pracujących na rozciąganie pomiędzy sąsiednimi arkuszami siatki zbrojenia.

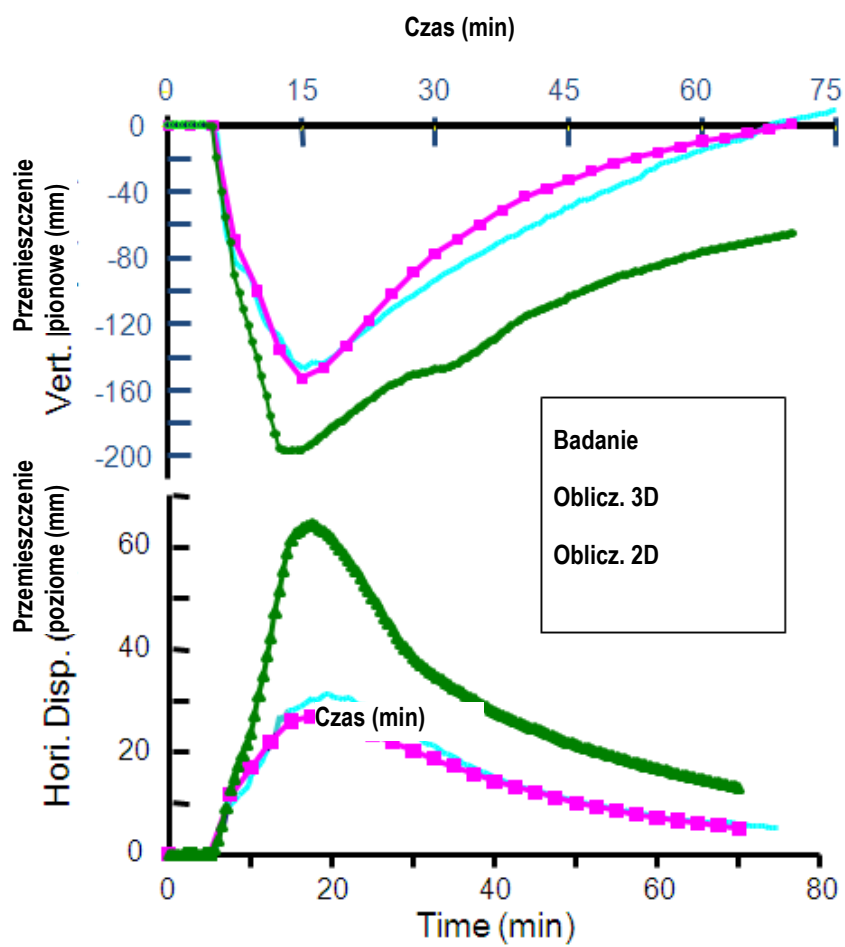
Rysunek 3.7 Porównanie przemieszczenia pionowego pomiędzy obliczeniami a badaniem

Rysunek 3.7 ilustruje porównanie pomiędzy ugięciami zmierzonymi w badaniu i ugięciami przewidzianymi przez modele dwu- i trójwymiarowy, na podstawie którego można zauważyć, że przewidywania w modelowaniu 3D skutkują ściślejszą korelacją z wynikami badań. Jest jasne, że efekt membranowy płyty zespolonej zaczyna odgrywać pozytywną rolę już przy relatywnie niewielkim ugięciu.

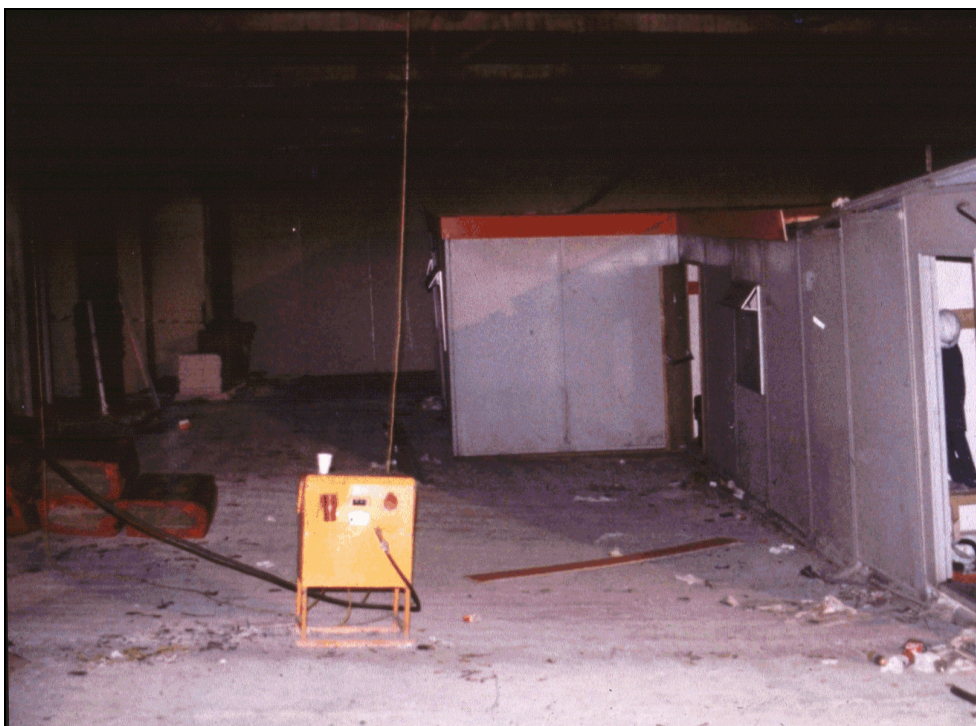
W następstwie pożaru, zespolone płyty stropowe uległy dużym deformacjom, przy maksymalnym stałym przemieszczeniu pionowym do 600 mm (patrz Rysunek 4.2). Zaobserwowano pewne uszkodzenia w zbrojeniu. W niektórych miejscach profilowana blacha stalowa utraciła przyczepność do betonowego podłoża. Uznano to za skutek przede wszystkim uwalniania pary z betonu, w połączeniu z efektami ograniczenia termicznego i zróżnicowanej rozszerzalności.

Rysunek 4.2 *Widok zdeformowanego stropu ponad pożarem (maksymalne ugięcie wyniosło około 600 mm.)*

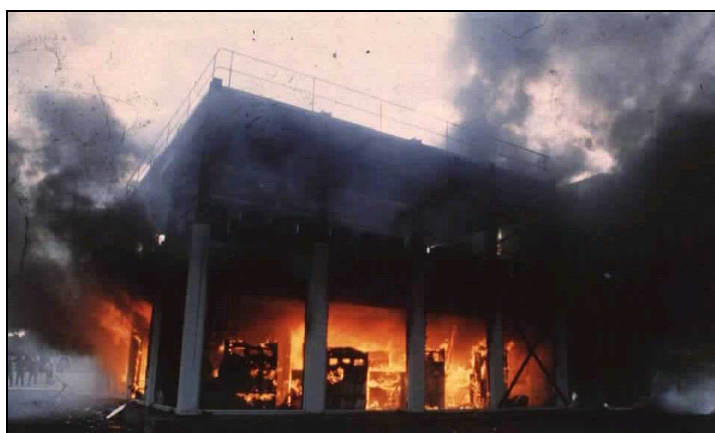
Rysunek 4.4 *Budynek BHP i badanie ogniowe*

Badania przeprowadzono na specjalnie wybudowanym budynku badawczym w laboratoriach badawczych BHP w Melbourne (Rysunek 4.4). Była to symulacja typowej kondygnacji o wymiarach 12 x 12 m w narożnym skrzydle budynku. Budynek testowy otrzymał wyposażenie biurowe i na jego obrzeżu zlokalizowano małe, o wymiarach 4 x 4 m, pomieszczenie biurowe. Pomieszczenie to zostało odgródzone od reszty budynku płytą gipsową, oknami, drzwiami i fasadą budynku badawczego. Przyłożono obciążenie w postaci kontenerów z wodą.

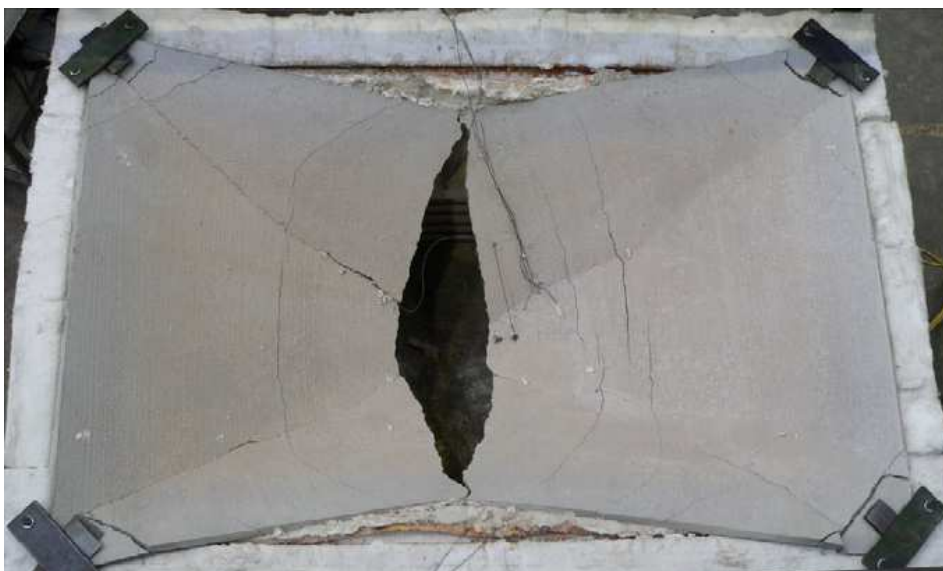
Rysunek 4.6 *Mechanizm zniszczenia w badaniach płyt w podwyższonych temperaturach*

Bailey i Toh⁽²⁷⁾ przeprowadzili serię 15 badań w małej skali na poziomo niezamocowanych płytach betonowych, o proporcji boków 1,0 lub 1,55. Ustalili, że w przeciwieństwie do płyt badanych w temperaturze otoczenia, gdzie mechanizm zniszczenia następował na skutek ściskania betonu, we wszystkich 15 płytach badanych w warunkach pożarowych, przyczyną zniszczenia było pęknięcie zbrojenia wzdłuż krótszego boku. (Rysunek 4.6).

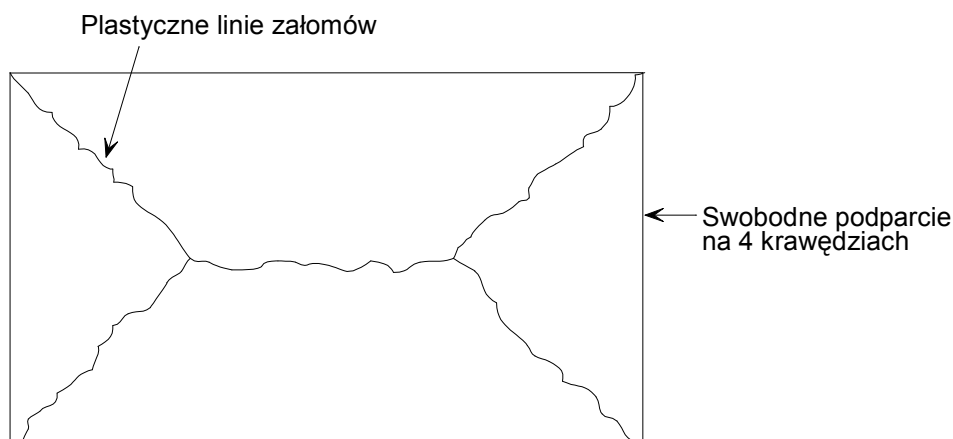
Rysunek 5.1 *Typowy układ linii załomów w płycie prostokątnej swobodnie podpartej na czterech krawędziach*

W przypadku płyt kwadratowych i prostokątnych swobodnie podpartych wzdłuż krawędzi, należy oczekiwać układu linii załomów pokazanych na Rysunku 5.1. Taki układ linii załomów przyjęto w poniższej analizie teoretycznej. W rzeczywistości, w budynkach o konstrukcji ram stalowych, strop jest oparty na belkach stalowych o ograniczonej sztywności pomiędzy słupami. Zostanie to omówione w Rozdziale 6 .

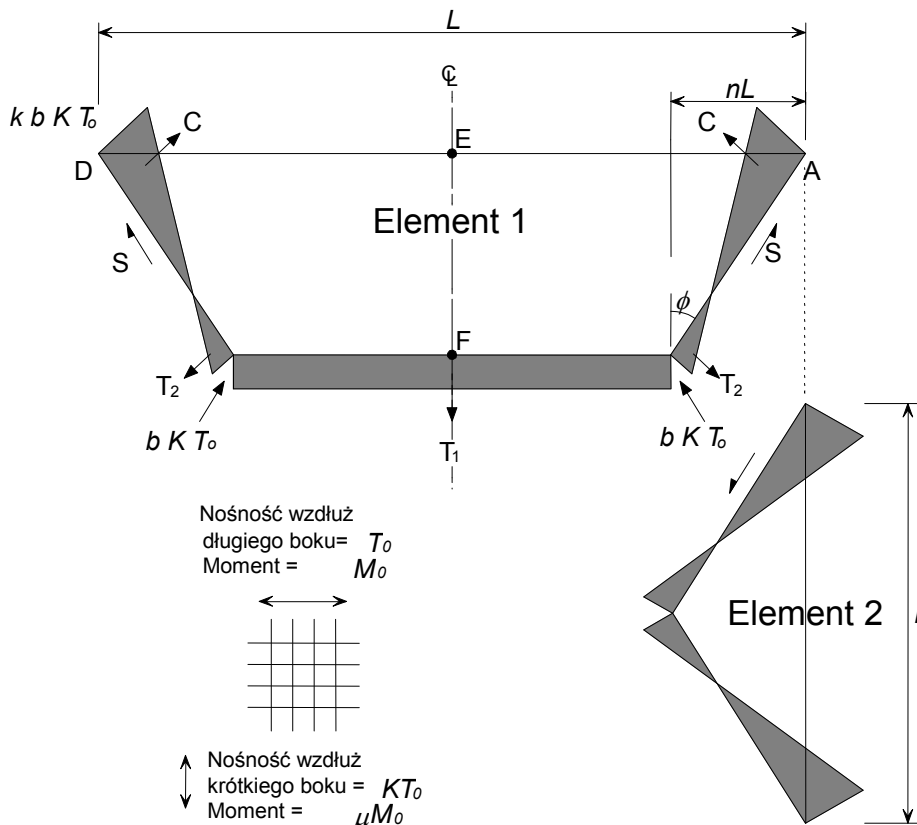
Rysunek 5.9 Rozkład naprężeń w płaszczyźnie dla elementów 1 i 2

przebiegają liniowo, jak pokazano na Rysunku 5.9. Założenia te oraz wynikający stąd rozkład sił membranowych został także wykorzystany przez Baileya^(12,26).

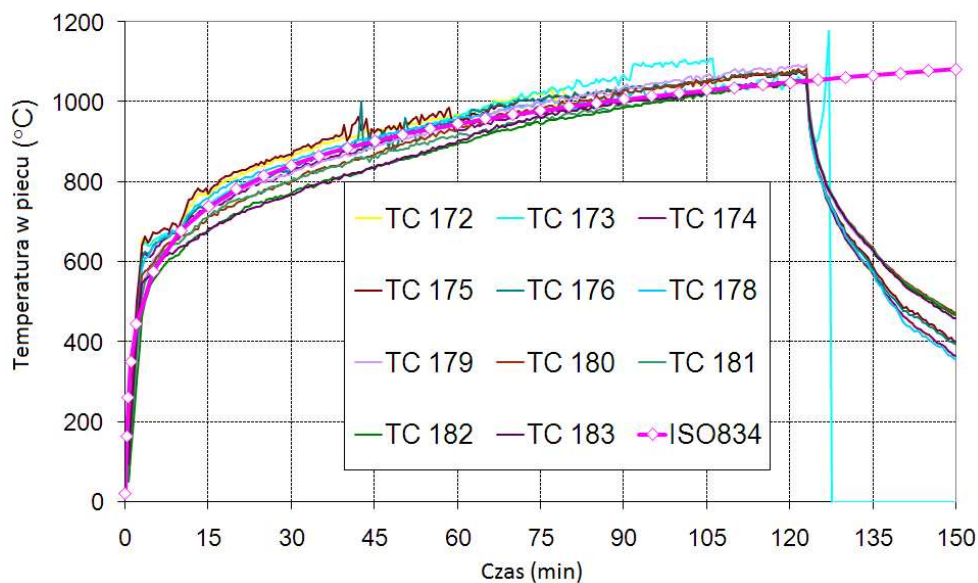
Rysunek 7.11 Temperatura w piecu w odniesieniu do standardowej krzywej temperatura-czas.

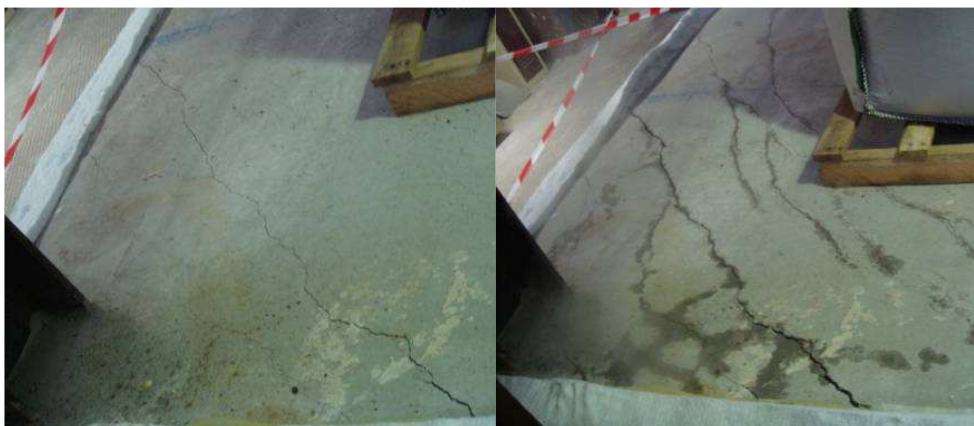
(a) Na początku badania

Rysunek 7.19 Stan płyty wokół słupa stalowego

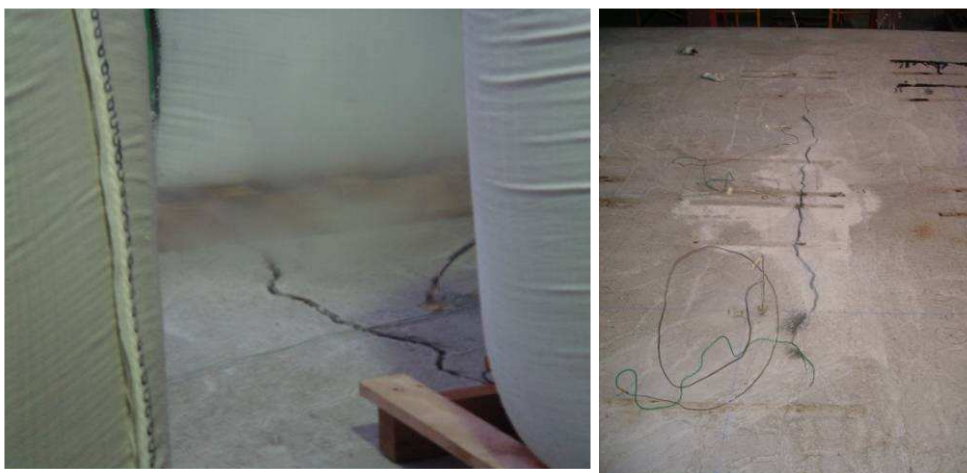
(a) Wygląd pęknięcia w części środkowej stropu

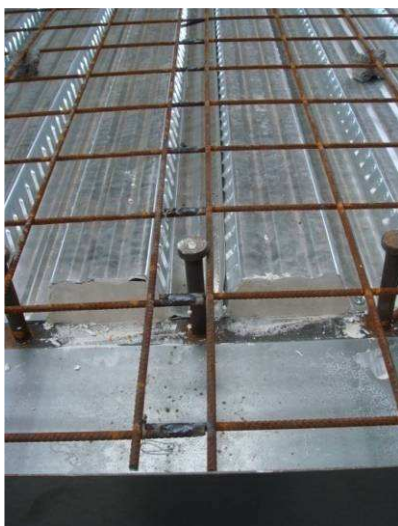
(a) Połączenie spawane przed zabetonowaniem

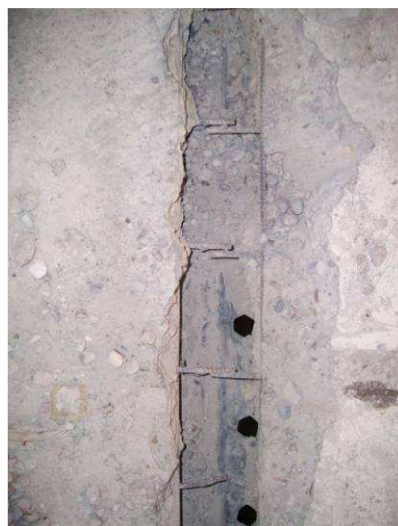
(b) Wygląd po studzeniu połączenia zbrojenia w miejscu pęknięcia

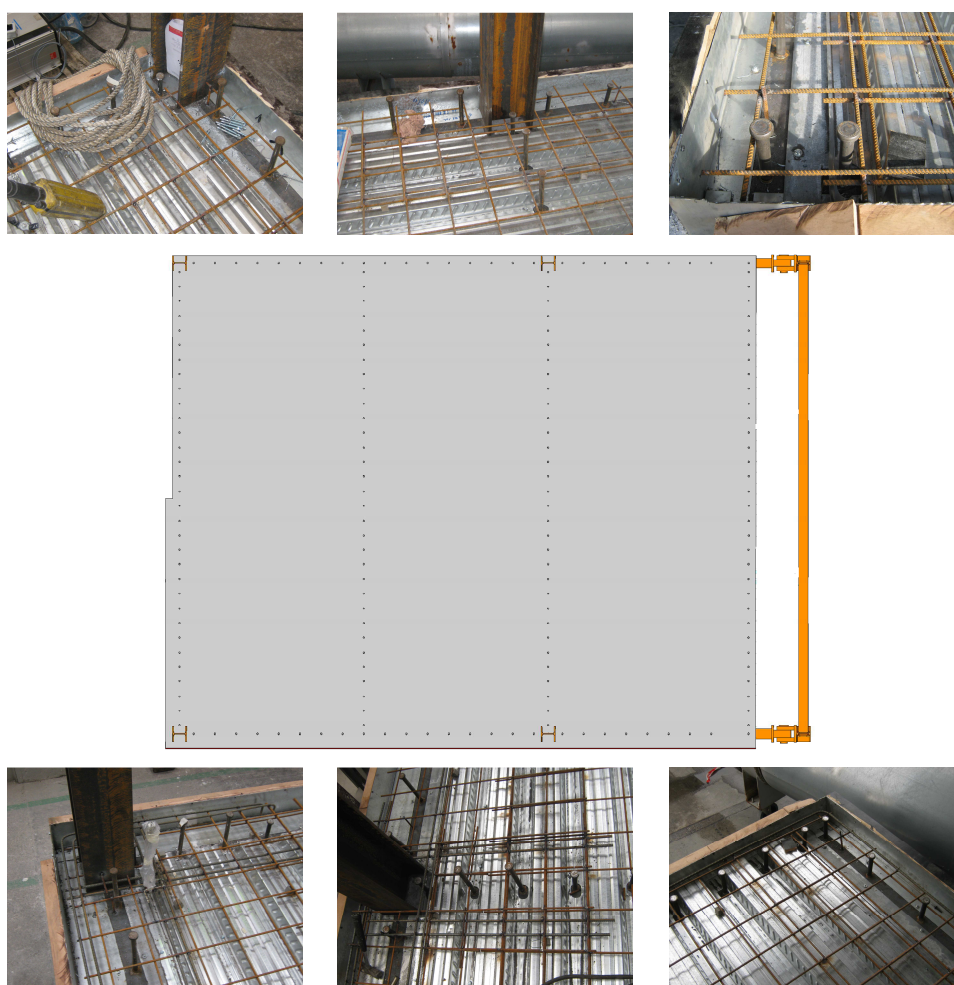
Rysunek 7.23 *Różne konfiguracje stalowo-betonowych połączeń zespolonych*

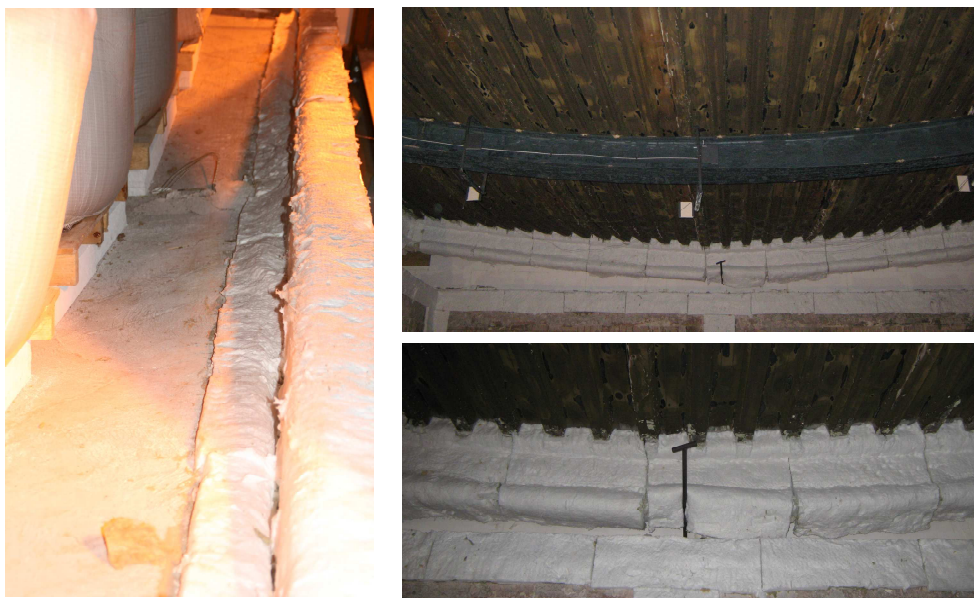
Rysunek 7.37 Zawalenie belki obwodowej

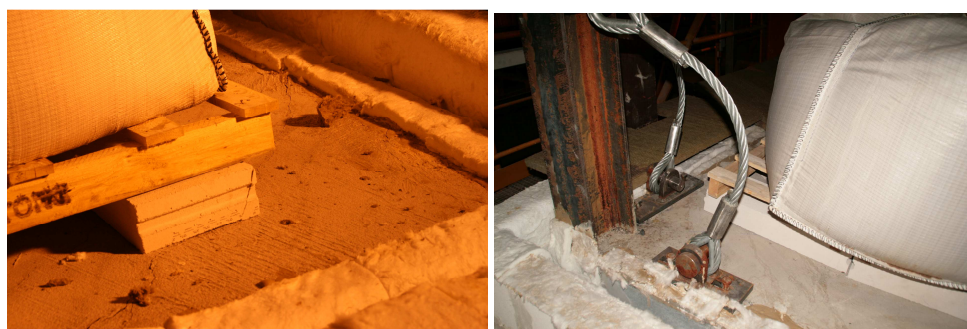
Rysunek 7.41 *Pęknięcia betonu w narożnikach stropu*

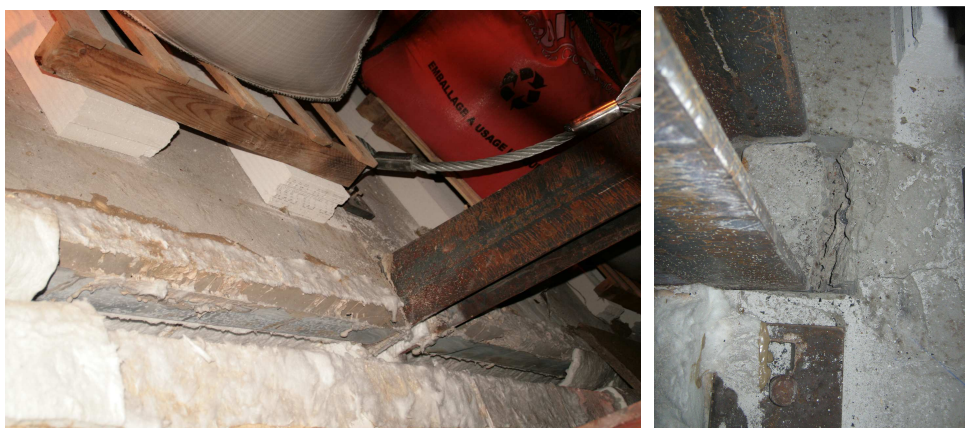
Rysunek 7.42 Pęknięcia betonu wokół słupów środkowych

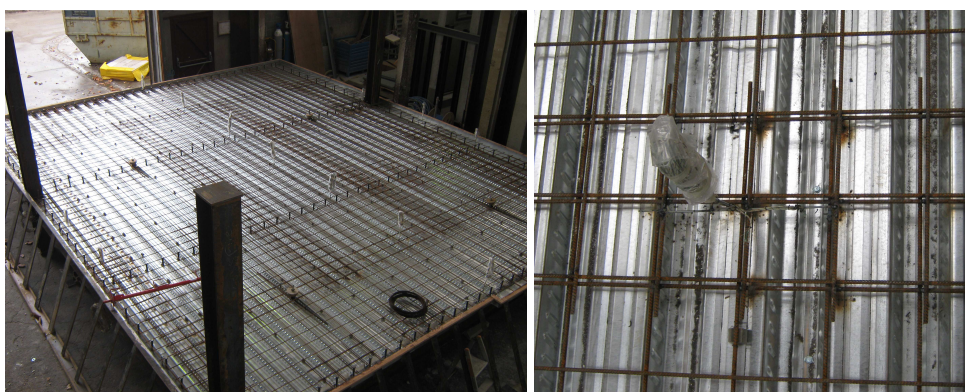
Rysunek 7.43 Zakłady stalowych siatek zbrojeniowych w płycie zespolonej

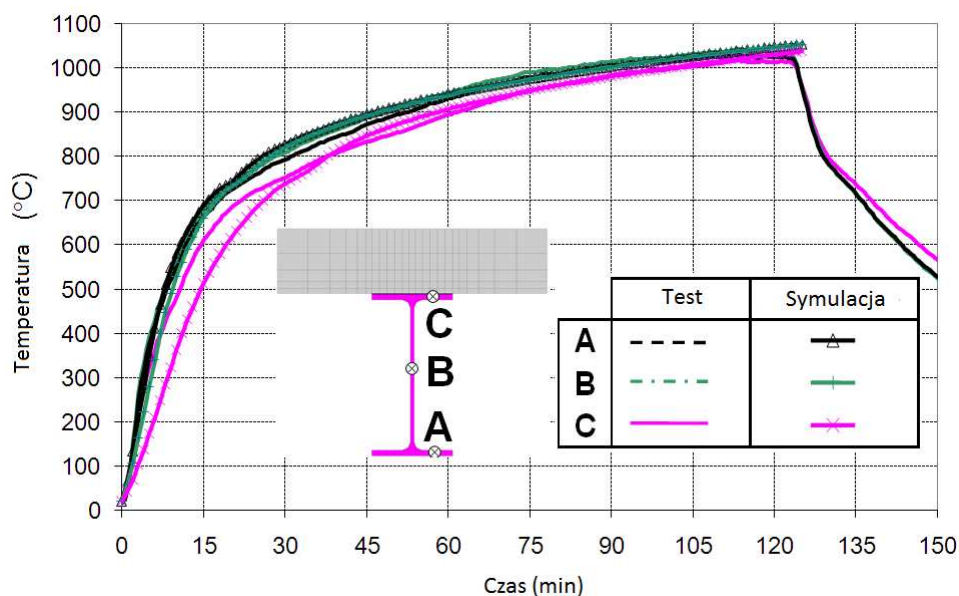
Rysunek 8.2 *Porównanie temperatury niezabezpieczonej belki stalowej – badanie i obliczenia numeryczne*

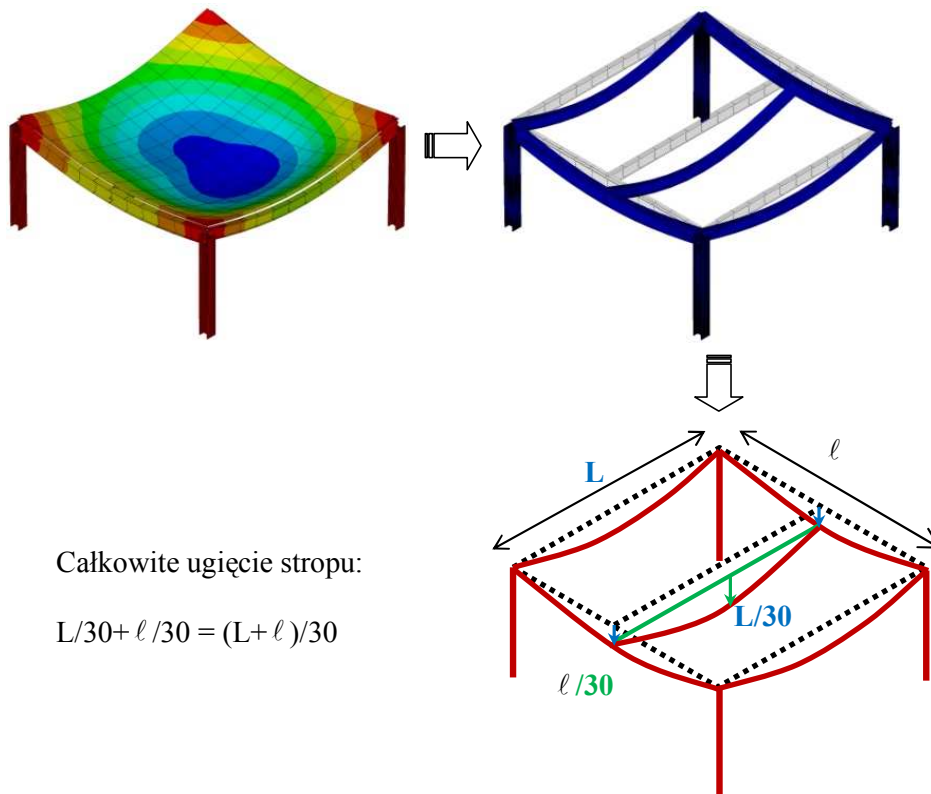
Rysunek 8.13 Maksymalne całkowite ugięcie według kryterium rozpiętość/30
