Stabilita ocelových stěn

Prof. Josef Macháček B 623

1. Úvod, poučení z havárií konstrukcí

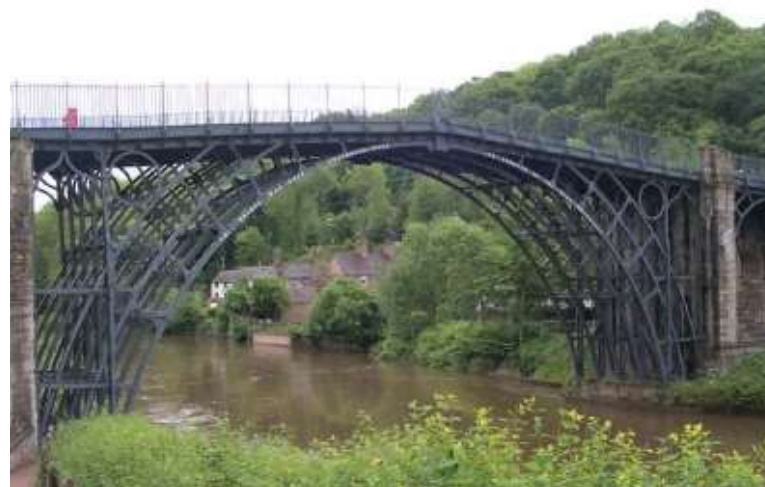
Litina: šedá litina v Anglii,
první most odlitý v Coalbrookdale
"Ironbridge", 1779, $L = 30$ m
(Darby III, návrh Pritchard)

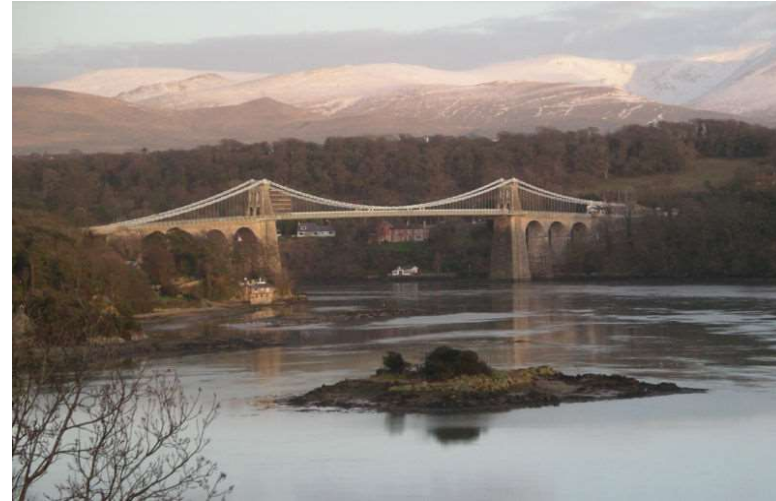
**ve Walesu, silniční a železniční mosty,
např. visutý řetězový silniční most
Menai Bridge
(přes úžinu Menai na ostrov Anglesey)
 $L = 176$ m, 1826 (Telford)**

V roce 1938 řetězy vyměněny za ocelové.

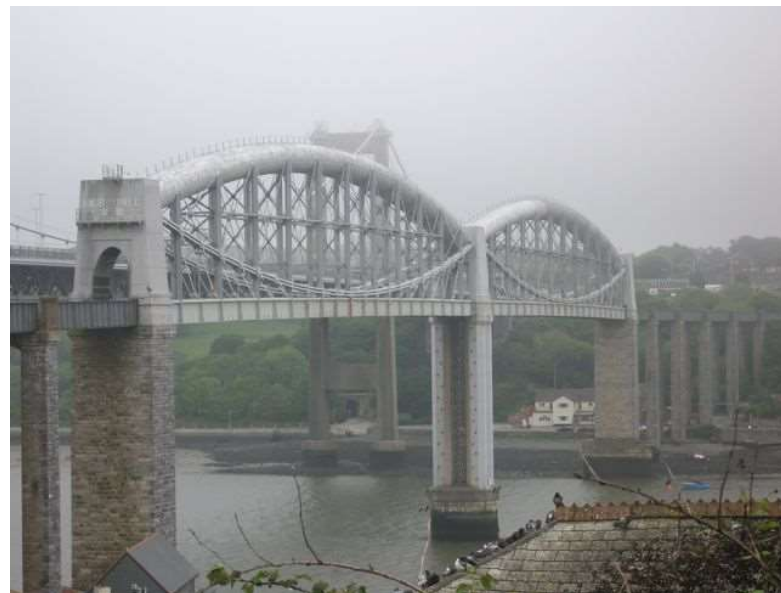
**Royal Albert Bridge, Plymouth,
železniční, L = 2x139 m, 1859 (Brunel)**

Železniční, spojitý čočkovitý nosník, horní dutý
oblouk (oválný, cca 5,1x3,7 m, t = 12÷19 mm),
dolní z dvojice řetězů, vyvěšená železniční mostovka.

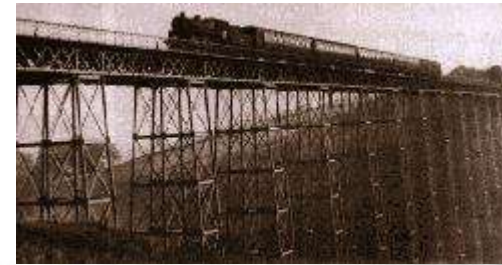
Tay Rail Bridge - 1879

návrh neuvažoval řádné zatížení větrem,
resp. 6x menší než bylo zapotřebí,
† 75 (za vichřice při přejezdu vlaku)

Návrh: T. Bouch

- Další vady:
- nekvalitní materiál (pilíře z litiny, ztužení ze svárku se struskou),
 - diagonály ztužení byly uchyceny „oky“, které byly příliš volné,
 - vlak jel 60 km/hod místo 40 km/hod.

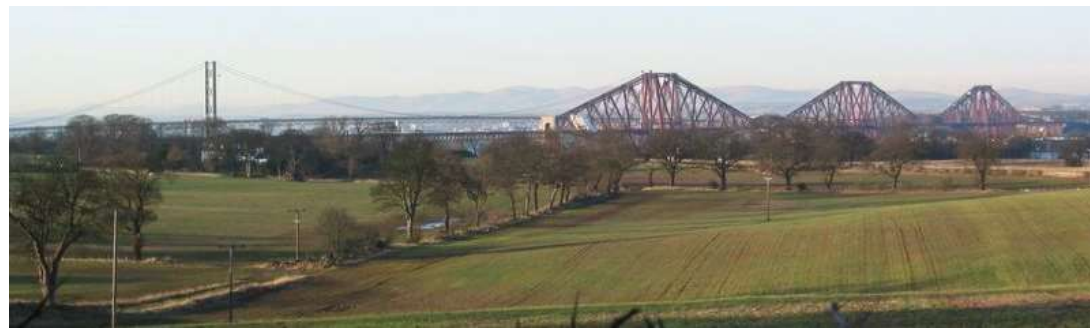
Demonstrace v Queensferry
Fowler-Watanabe-Baker

Firth of Forth Bridge (1890) 206+47+518+ 82+206 [m]

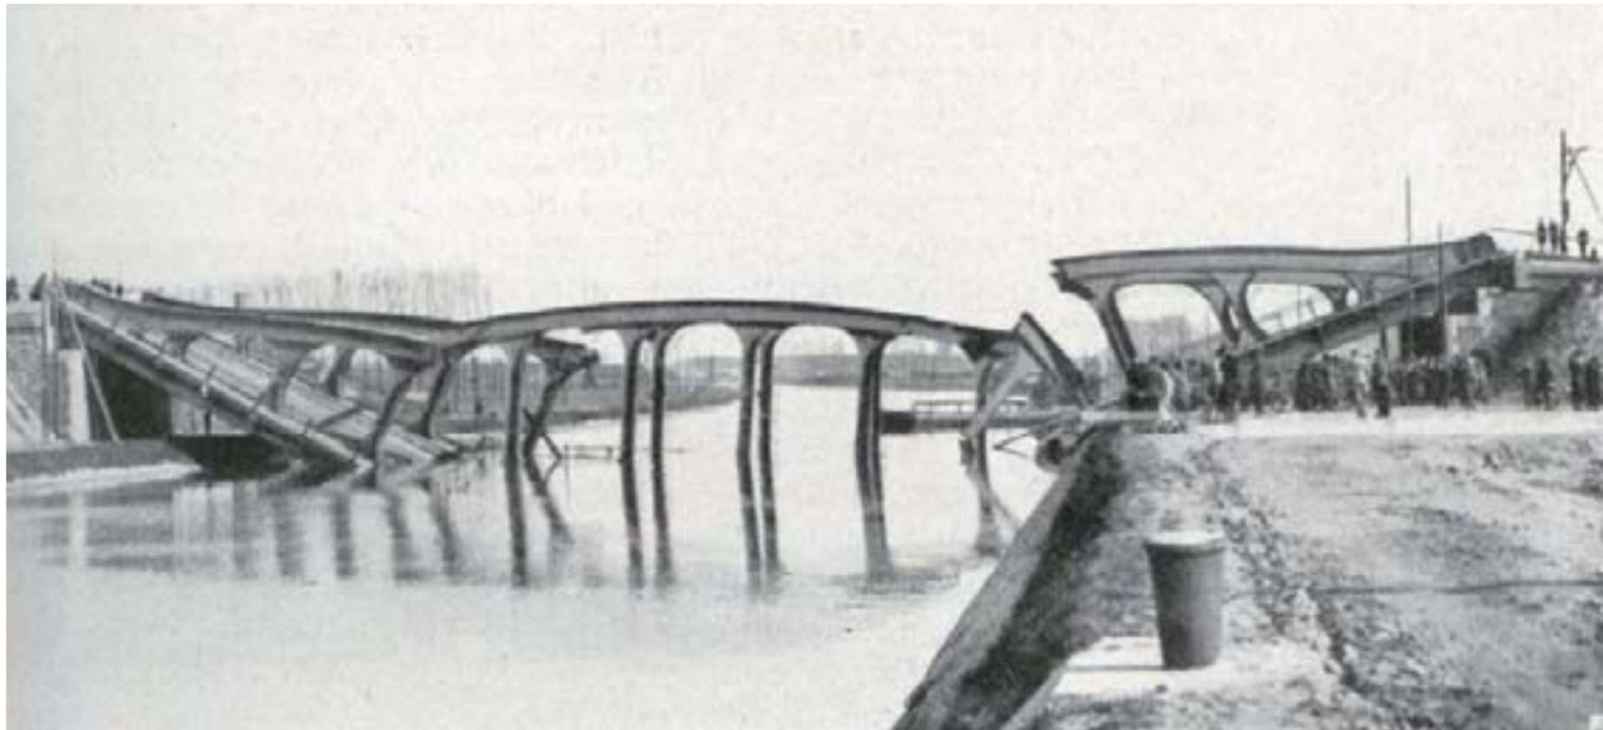
Hasselt - 1938

Havárie při přejezdu tramvaje:
Thomasova ocel 37 - špatné postupy svařování (velká pnutí)

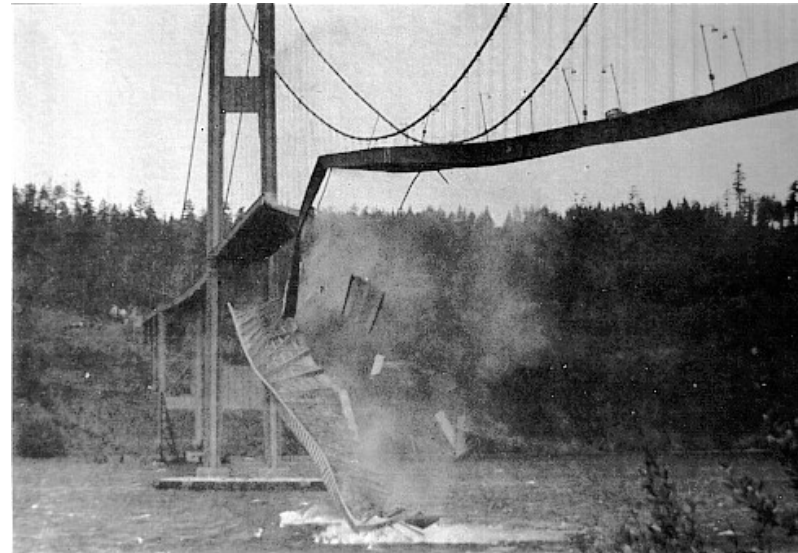
Tacoma - 1940 aerodynamika

Po 1990 též kmitání závěsů od větru za deště:
Opatření: tlumiče nebo tvarování povrchu lan.
