České vysoké učení technické v Praze

Fakulta stavební

Seminární práce

## **Ocelové konstrukce po požáru**

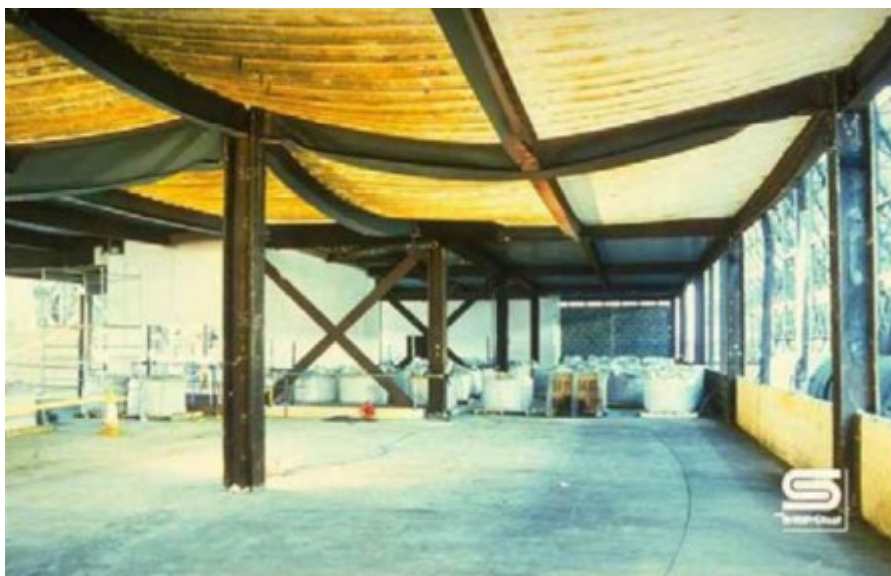
**Obr. 1 deformace ocelobetonové desky po požáru (Cardington, 1993)**

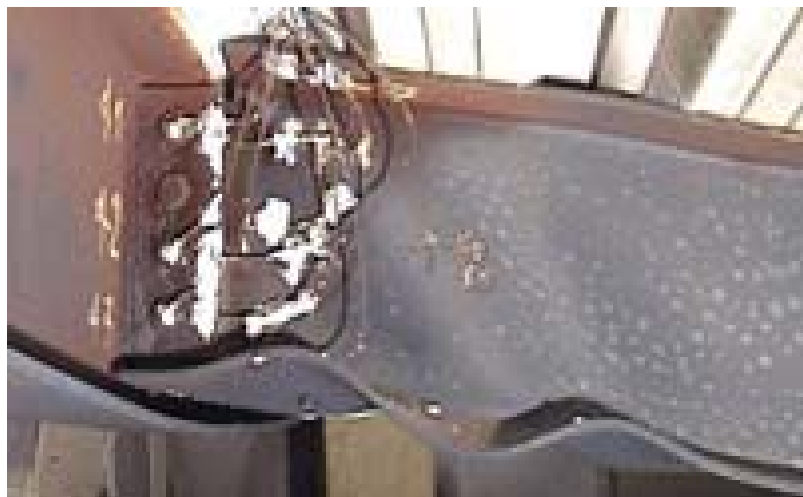
**Obr. 4 Poškození přípoje ocelových konstrukce (Cardington 1993)**

Šroubové spoje, jsou jednou z možností provedení spojení prvků. Používají se různé druhy šroubů nejčastěji třídy 4.6, 5.6, 8.8 a 10.8. Šrouby nejnižší pevnosti (třídy 4.6 a 5.6), zachovávají své vlastnosti stejně dlouho, jako ostatní konstrukce tedy do 600°C. Šrouby vyšších pevností (třídy 8.8 a 10.8) ztrácí svoje vlastnosti již při teplotě nad 450°C. Je to dáno tím, že šrouby nižších pevností jsou vyrobeny z uhlíkové oceli, podobné ostatní konstrukci. Zatímco šrouby vyšších tříd jsou při výrobě tepelně upravovány. Šrouby třídy 8.8 a 10.8 jsou vyráběné z uhlíkové oceli s přísadami boru, Mn nebo Cr, v závěru výroby ještě vykalené a popouštěné. U šroubů třídy 8.8 byl, zaznamenán pokles pevnosti o 20% již při teplotě 600°C a 40% při teplotě 800°C, (Wald a kol. 2005).

Zbytková únosnost svarů vystavených vysokým teplotám se oproti ostatní konstrukci výrazně nezmění. U Svarů lze předpokládat, že se pevnost redukuje do 10% původní pevnosti, pokud teplota uvnitř svaru nepřekročí 600°C.
