LEONARDO DA VINCI – FRACOF+
INNOVATION TRANSFER ON FIRE RESISTANCE ASSESSMENT OF
PARTIALLY PROTECTED COMPOSITE FLOOR

Bazele metodei de proiectare la foc a planșeelor compuse

PROGRAMUL DE INCERCARI LA FOC – CARDINGTON

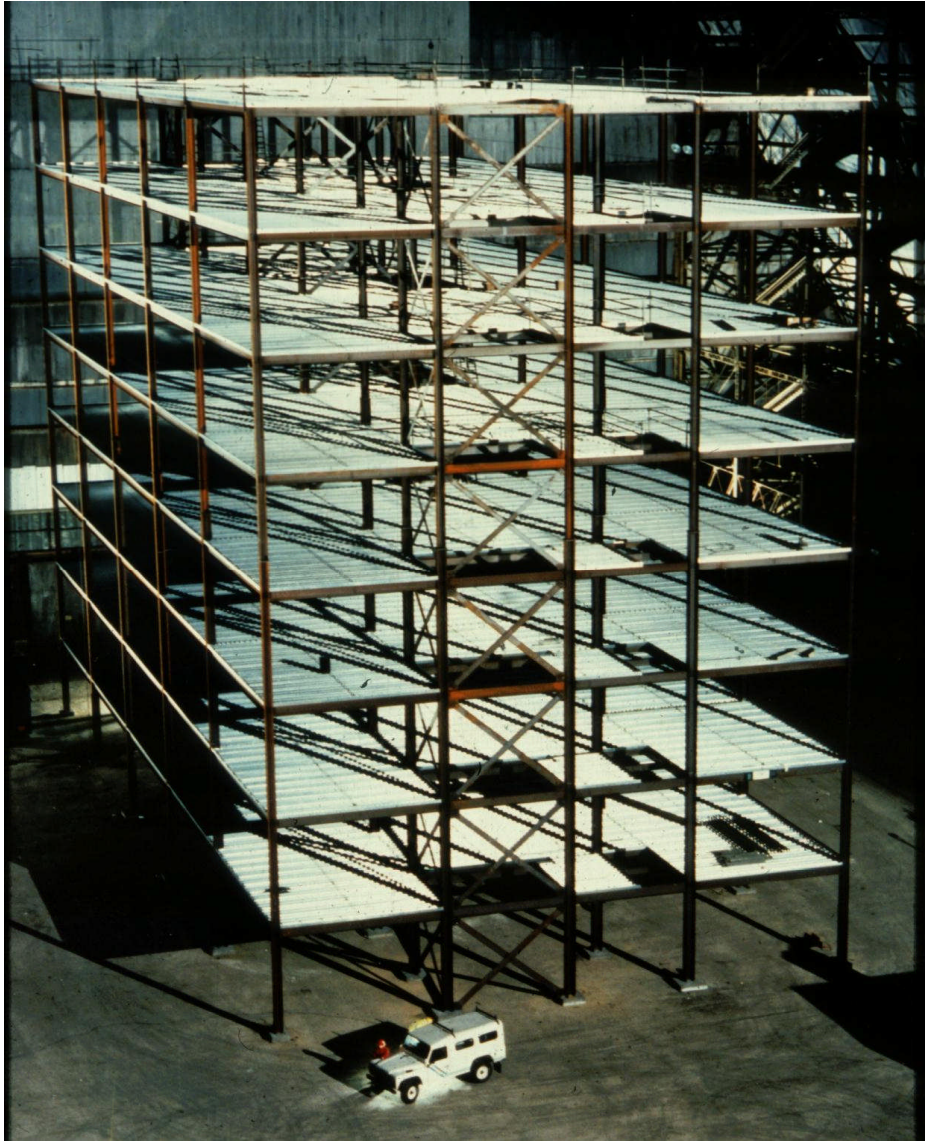
Structura compusa otel-beton

P+7E

Dimensiuni in plan: 21m x 45m

Inaltime etaj: 4.2 m

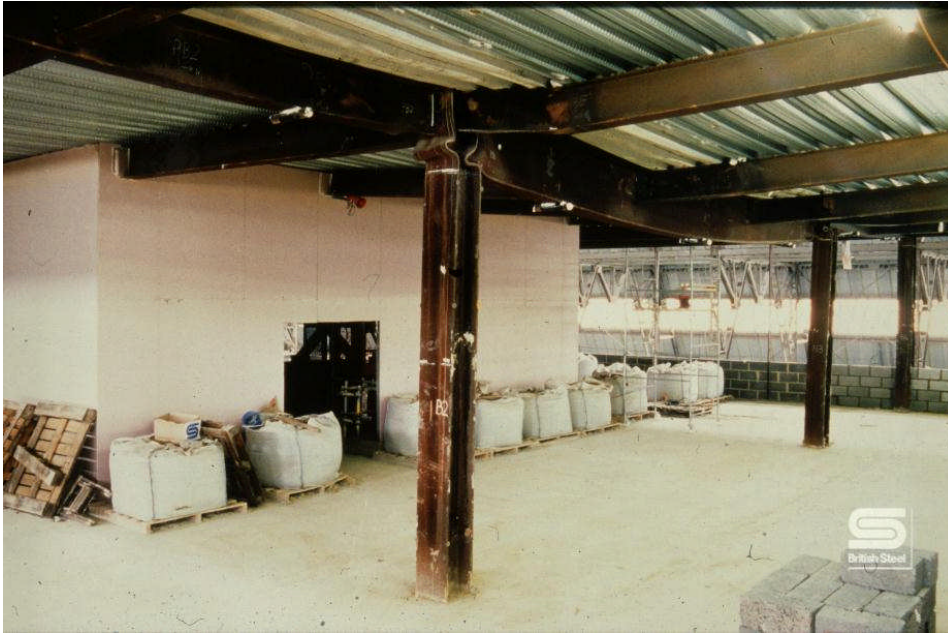
**Fara cedare la 150 minute,
desi s-a produs
voalarea zonei
neprotejate a stalpilor,
dupa 100minute**

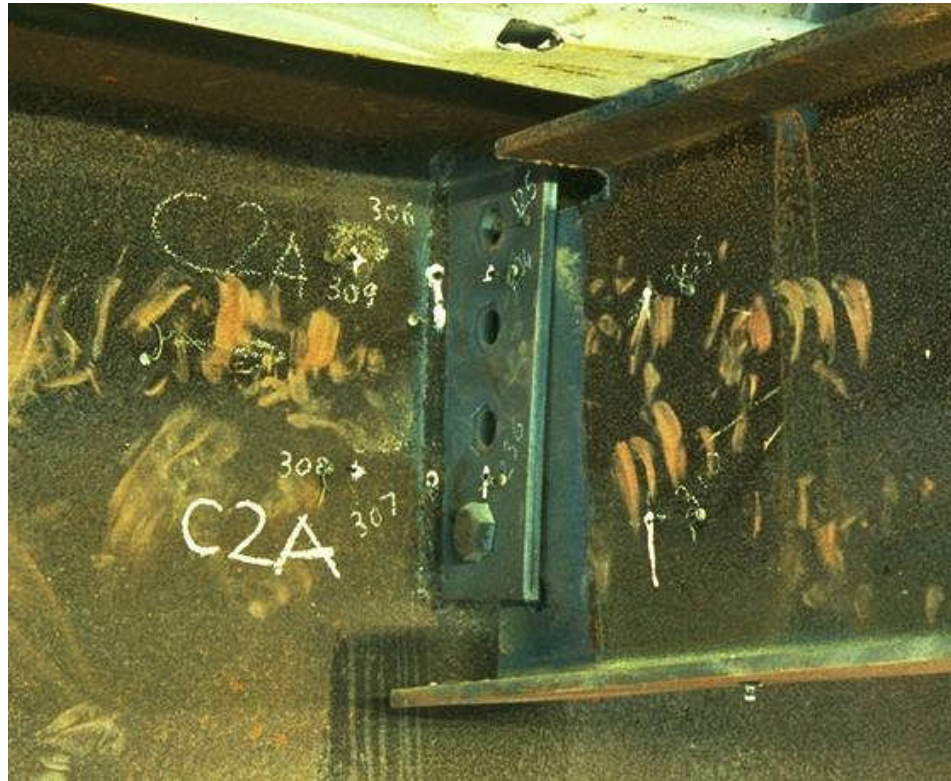
In faza de racire, cateva suruburi din imbinarile grinzilor secundare, de pe o parte a grinzii principale, au cedat

Suruburile au fost forfecate datorita contractiei termice a grinzilor secundare in timpul racirii

Contractia termica a generat forte de intindere importante, care s-au relaxat ca urmare a forfecarii suruburilor

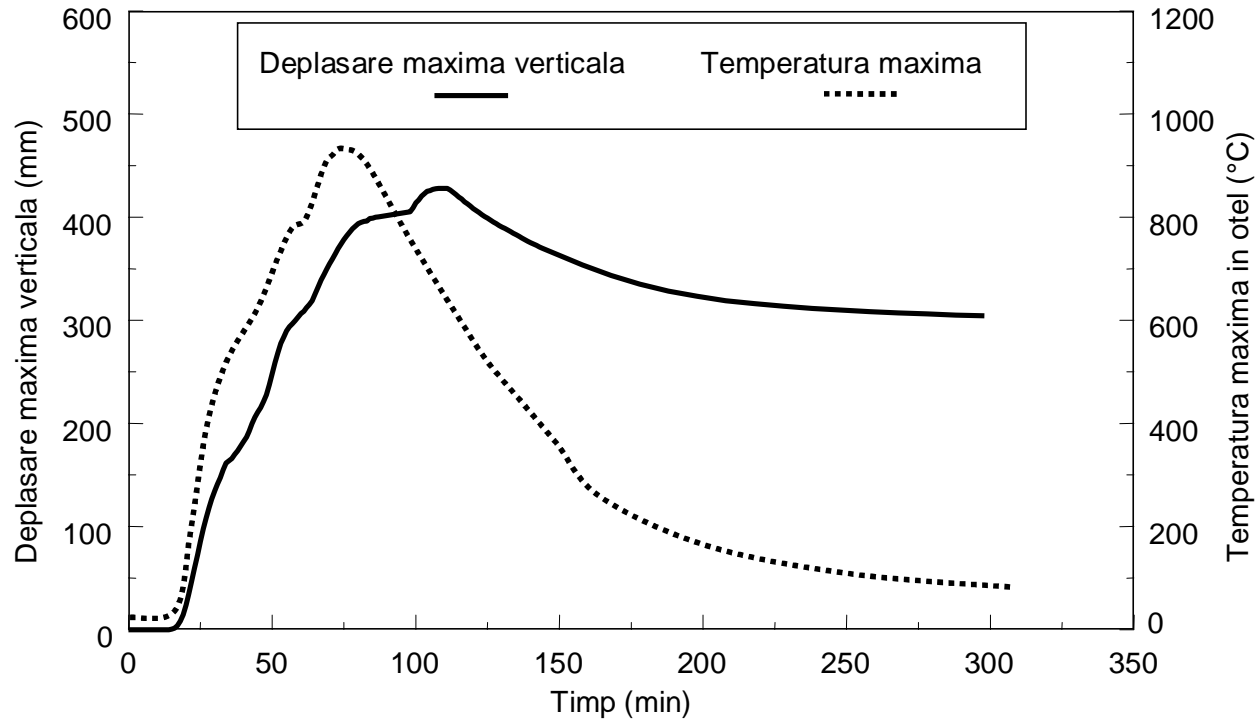
- **Fara cedare 75 minute (timp corespunzator temperaturii maxime), desi temperatura maxima in grinda a fost de 1014°C (otel la 4% din rezistenta initiala)**
- **Sageata maxima 428 mm (aproximativ L/20)**

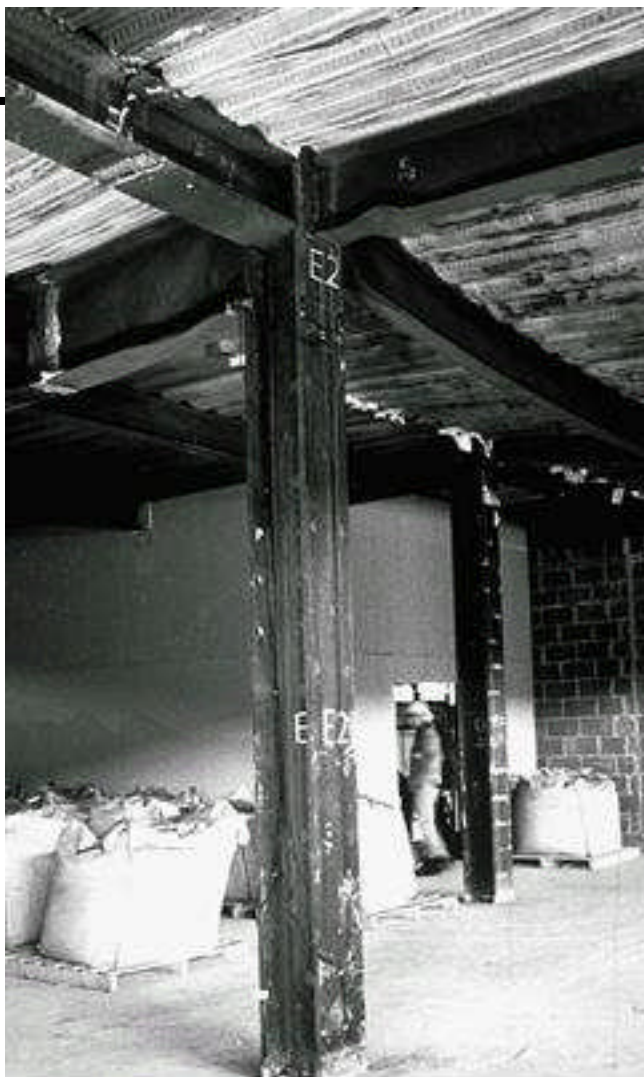
Voalări locale au apărut în proximitatea unor îmbinări grindă-stâlp, dar, spre deosebire de Testul 2, șuruburile din îmbinare nu au cedat prin forfecare.

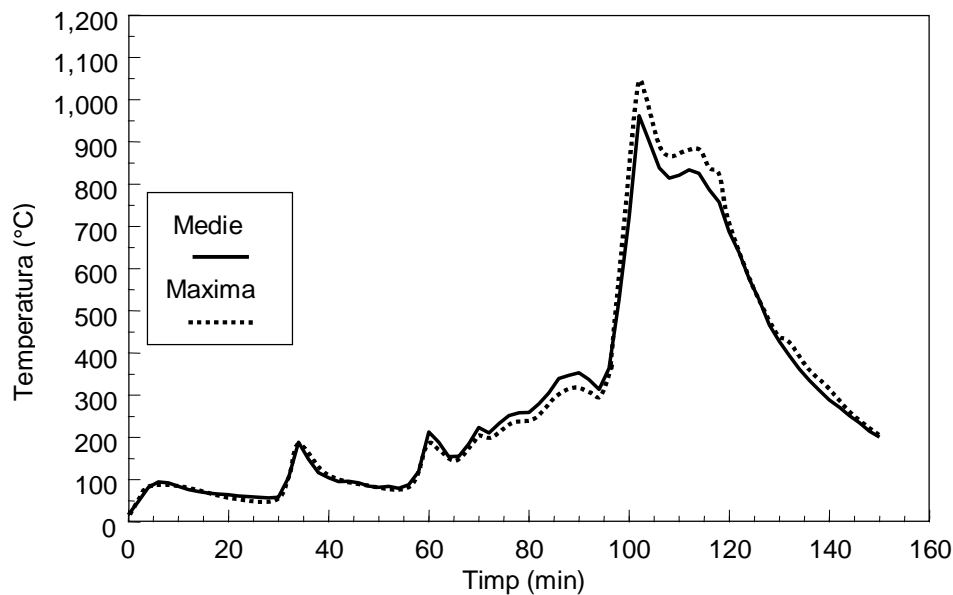
Compartimentul a fost complet închis, cu toate ușile și ferestrele închise. Pentru aportul de aer, după 55 și 64 minute, s-a demontat câte un panou de fereastră. Intre 94 și 100 minute toate ferestrele au fost distruse. Temperatura maxima a gazelor fierbinti a fost de 1051°C după 102 minute.

Temperatura maxima a oțelului a fost de 903°C, în talpa inferioară a grinzii secundare centrale. Grinda de capăt a avut temperaturi relativ reduse.

Nici una din grinzi nu a prezentat voalari locale și nu au existat cedări locale în îmbinări.

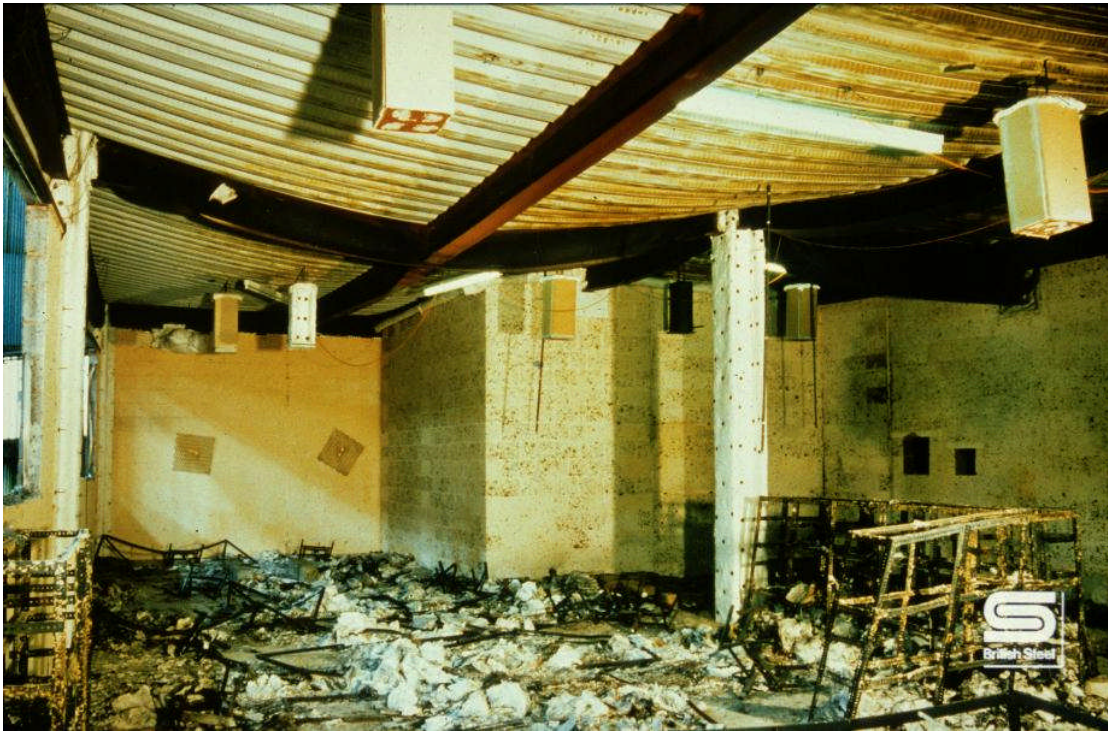
**Structura nu a prezentat
semne de cedare, doar
voalari locale ale grinzilor
in zona imbinarilor.**

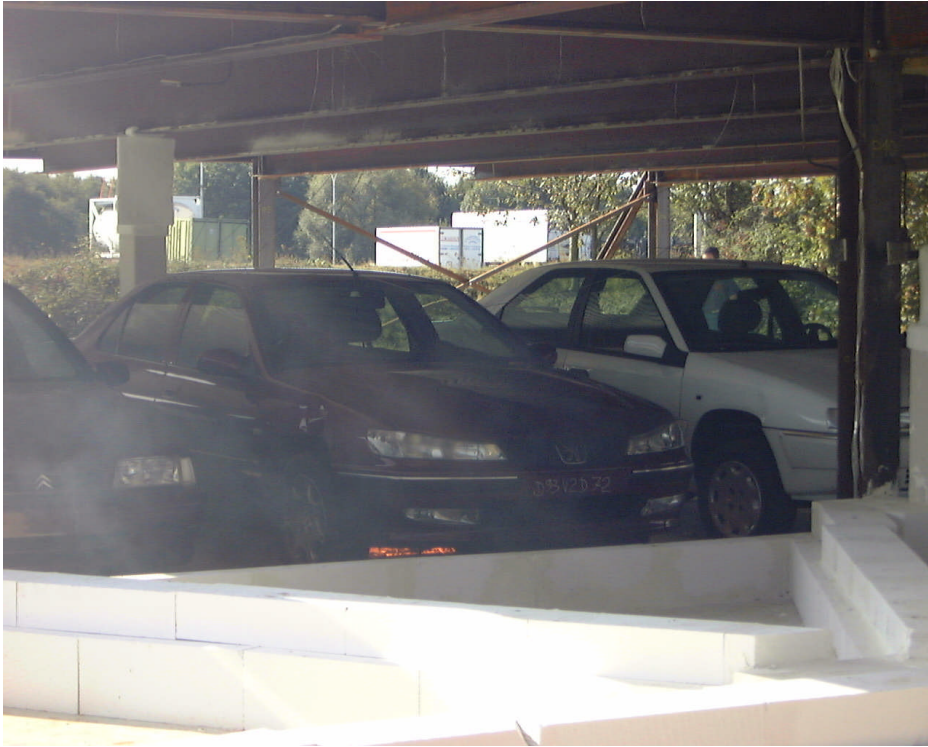
Test 1

0 min

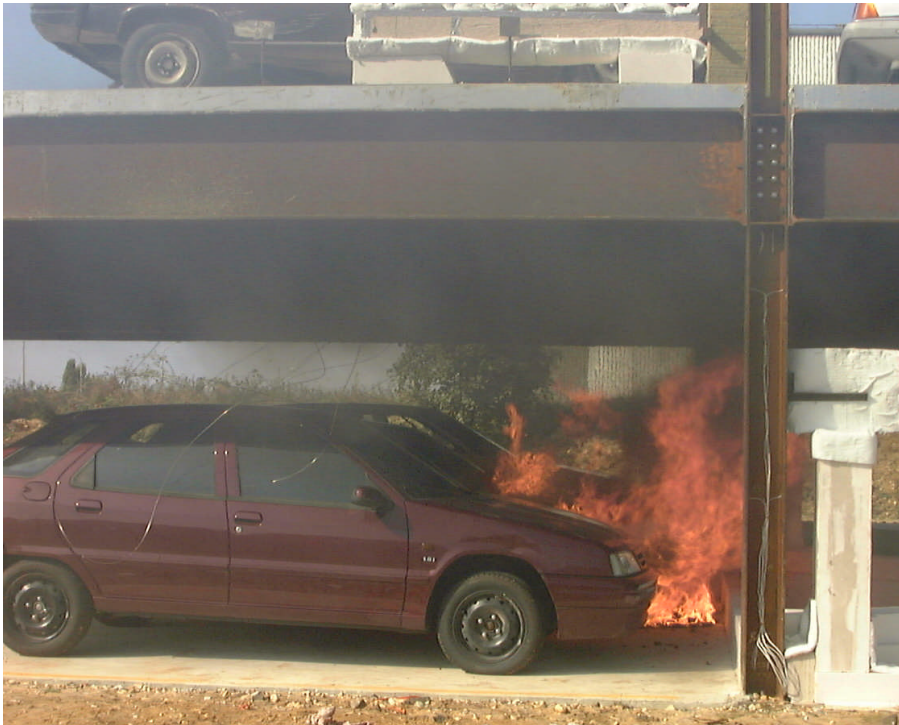
Test 1

10 min

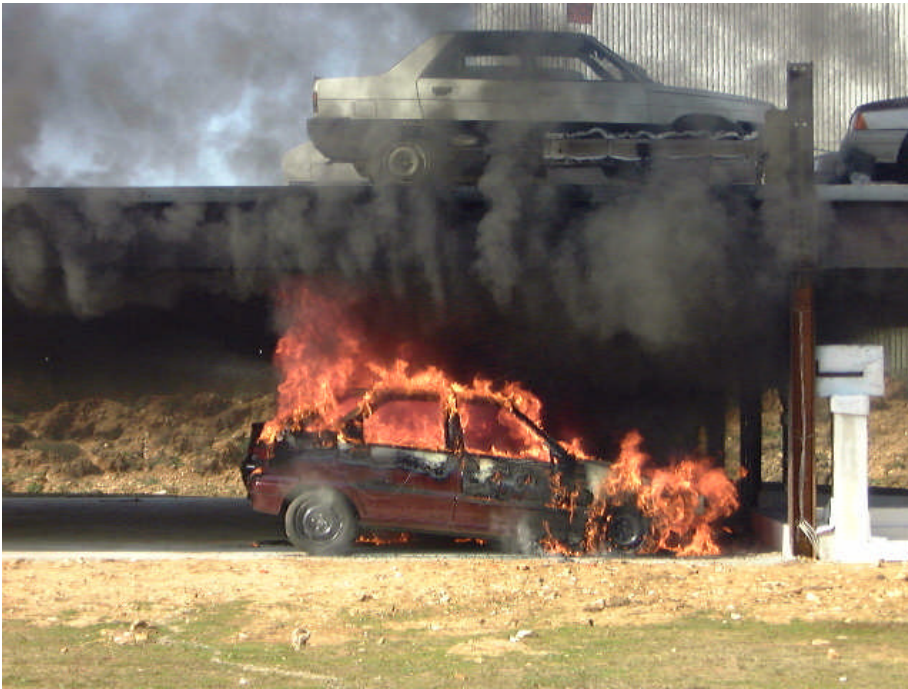
33 min

Test 1

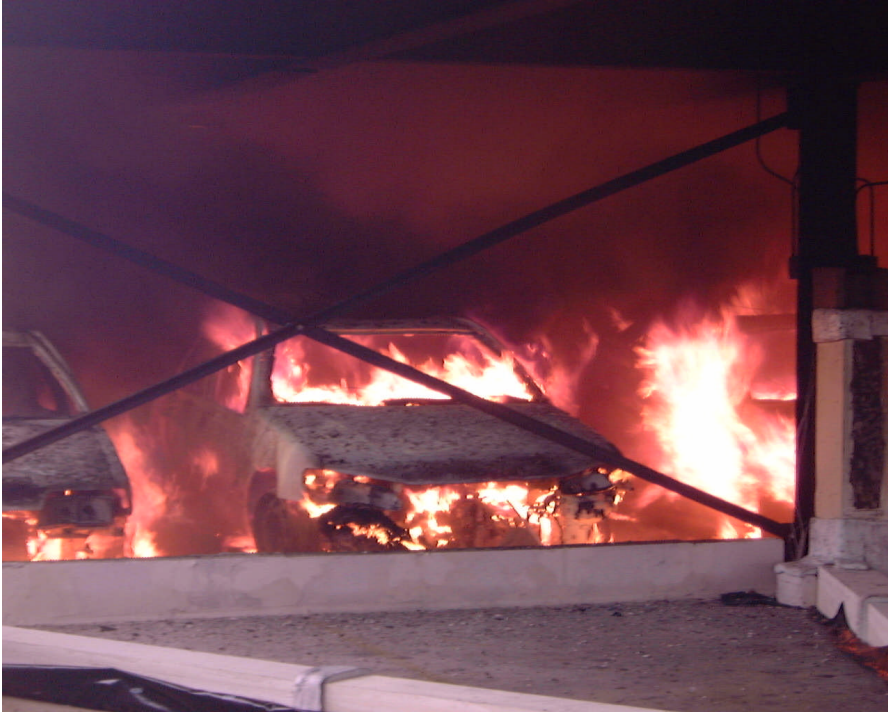
25 min

Test 2

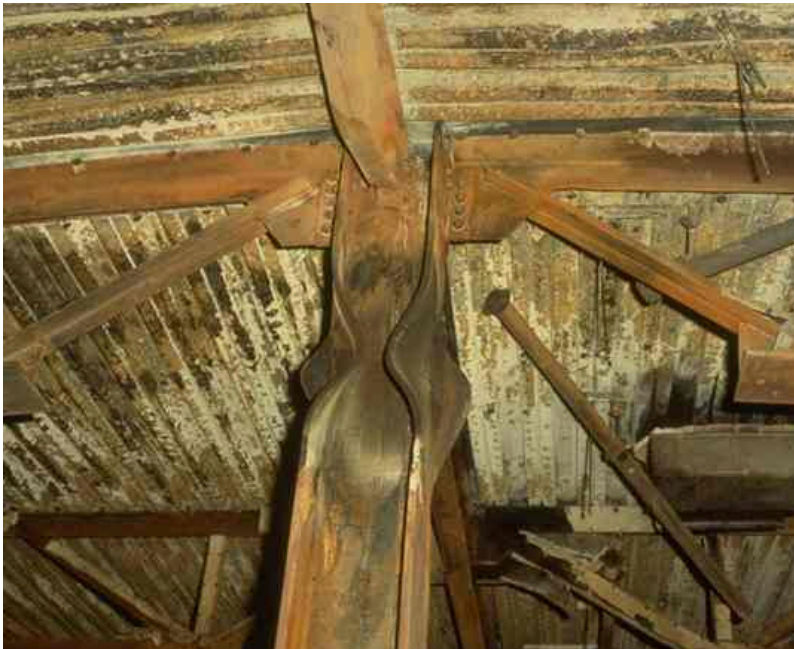
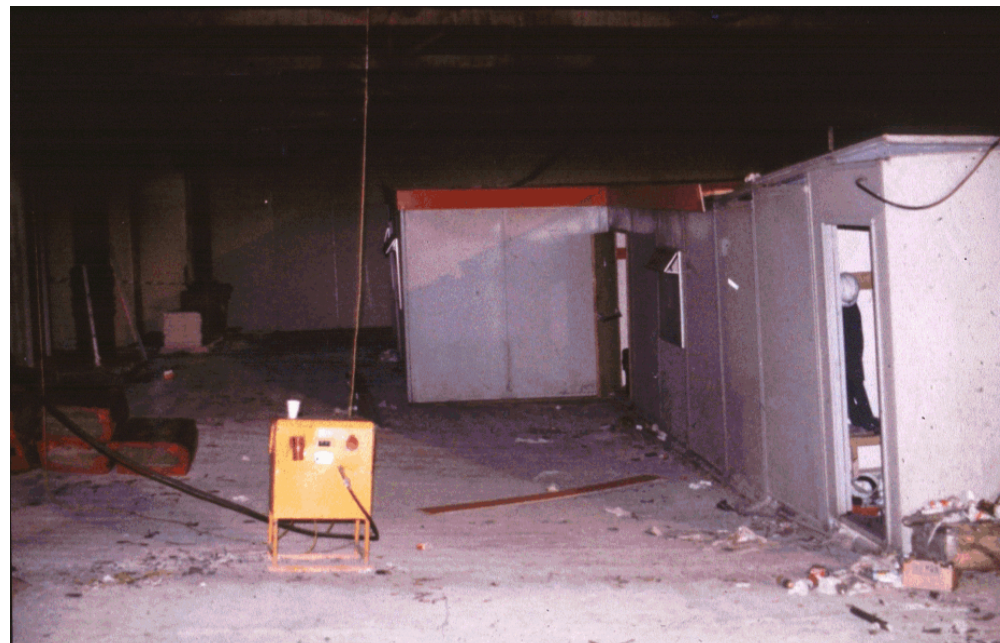
INCENDIUL DIN CLADIREA BROADGATE – LONDRA, 1990

Cladire birouri P+14E, in constructie, sistemul de masuri active contra incendiului nu era operational

Incendiul a inceput din interiorul unei baraci amplasate la etajul I

Grinzi I, grinzi cu zabrele, in conlucrare cu planseul de beton, fara protectie la foc

Stalpi partial protejati

Temperaturile maxime ale gazelor fierbinti estimate la 1000°C; temperatura maxima a elementelor de otel neprotejate nu a depasit 600°C

Fara cedare, desi planseul a suferit deplasari importante (peste 600mm)

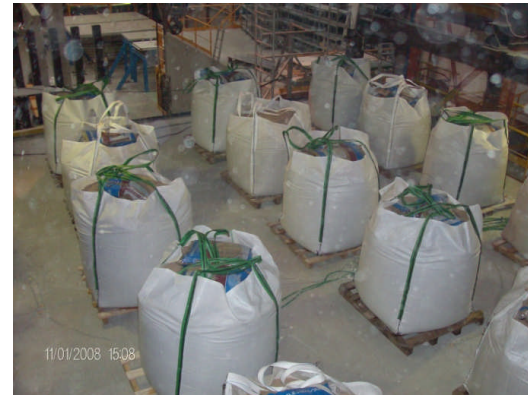
**15 saci nisip
de 1512 kg
Incarcare
uniforma
echivalenta:
390 kg/m²**

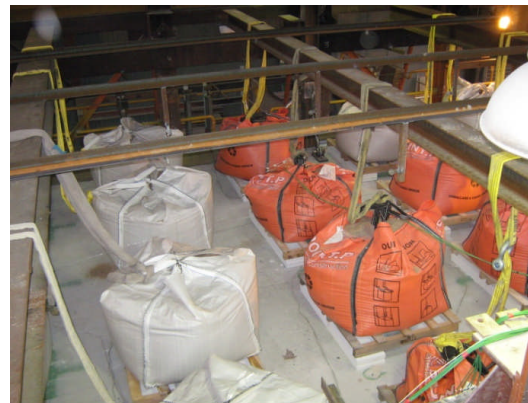
COSSFIRE

**20 saci nisip
de 1098 kg
Incarcare
uniforma
echivalenta :
393 kg/m²**

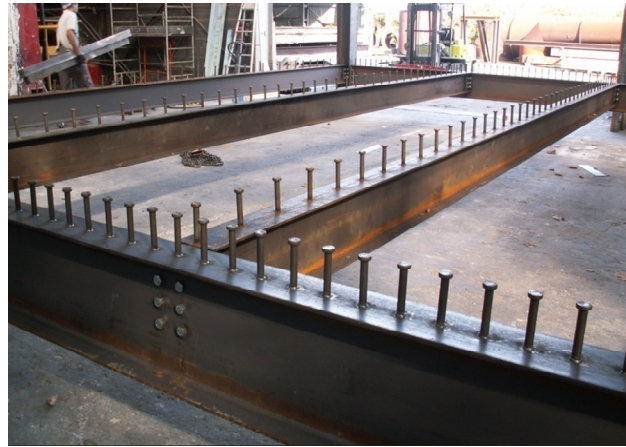
1

Pregatirea testului FRACOF

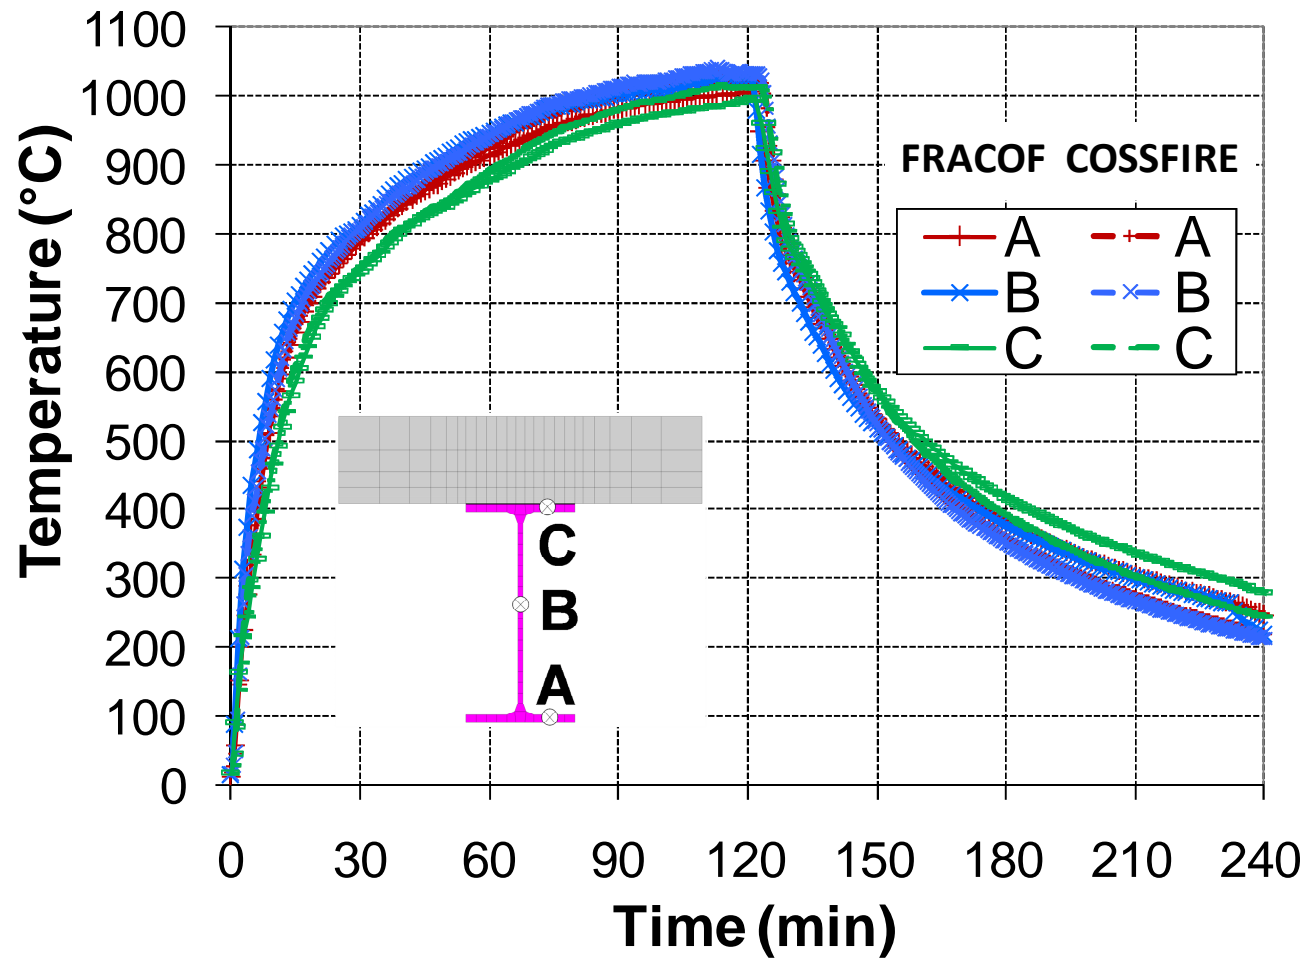
Evolutia temperaturii in grinzile neprotejate

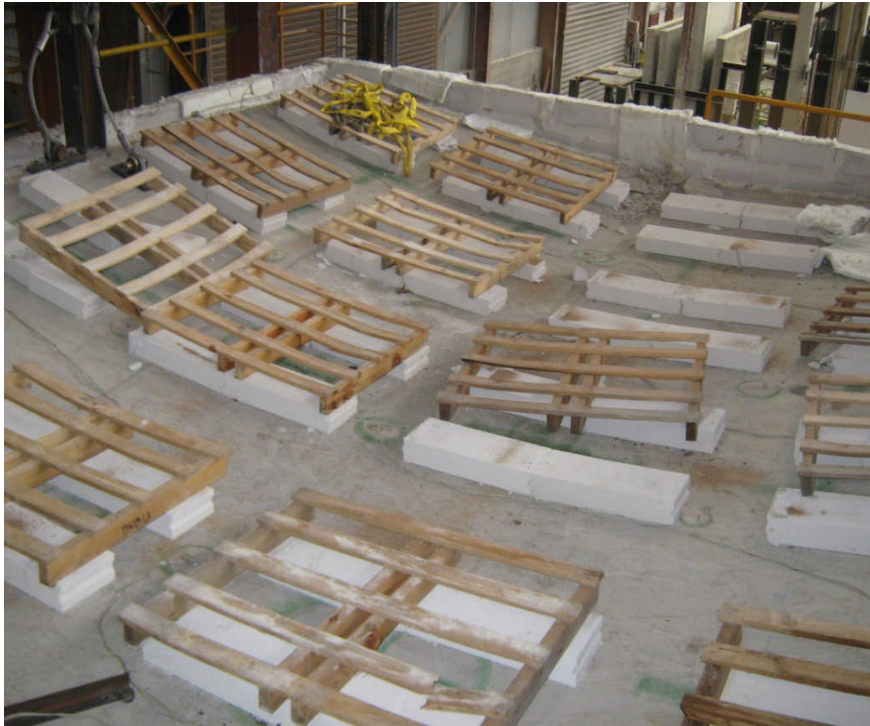
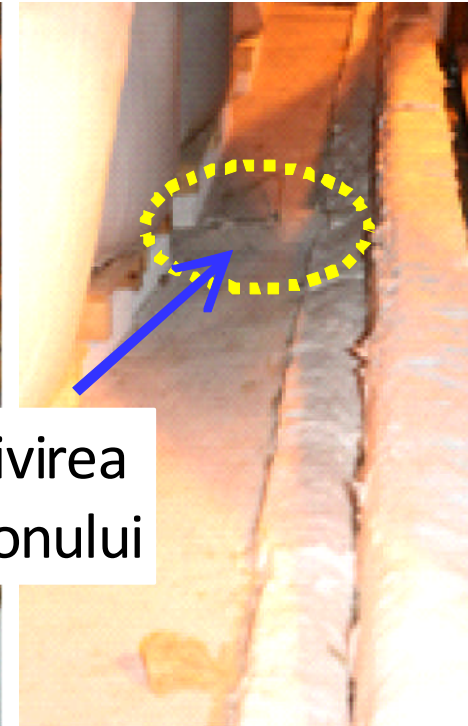
Strivirea
betonului

Fara cedare dupa 120 minute, chiar daca la o grinda de capat, din cauza protectiei la foc deteriorate au aparut deplasari excesive, care au cauzat strivirea betonului la partea superioara

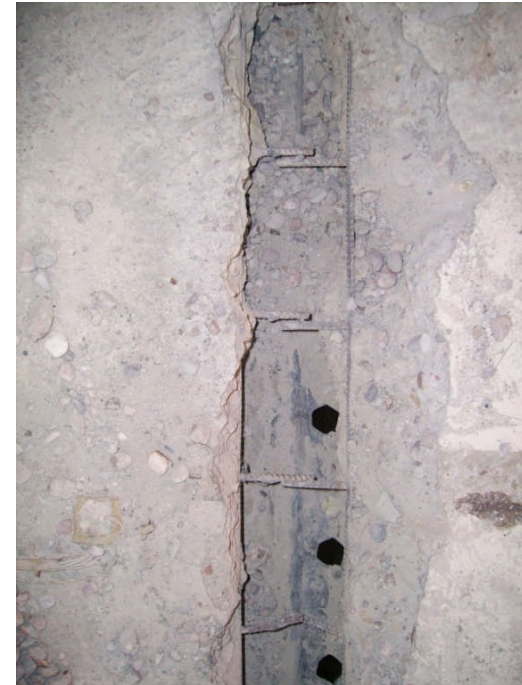
FRACOF - Cedarea imbinarii sudate intre plasele de armatura

Fara cedare dupa 120 minute, chiar daca la 105 minute a aparut o fisura centrala, cauzata de cedarea imbinarii intre plasele de armatura, realizata necorespunzator

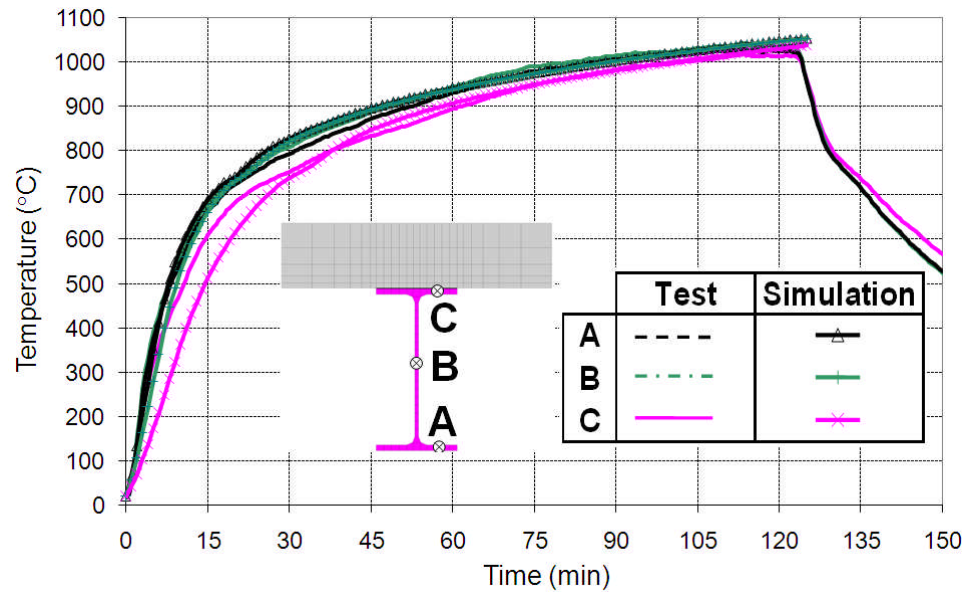
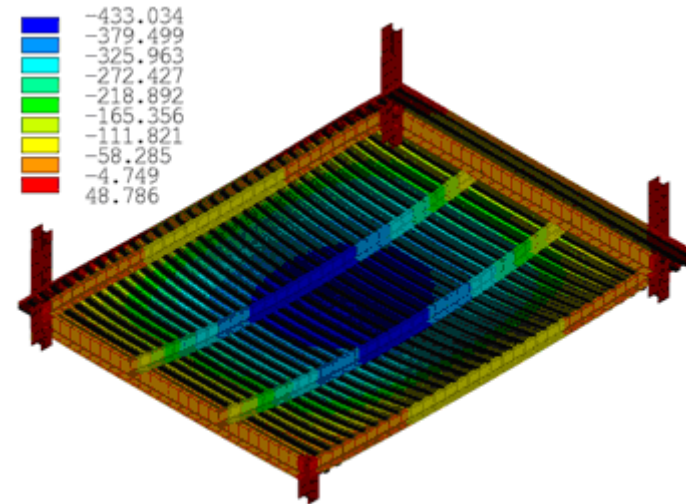
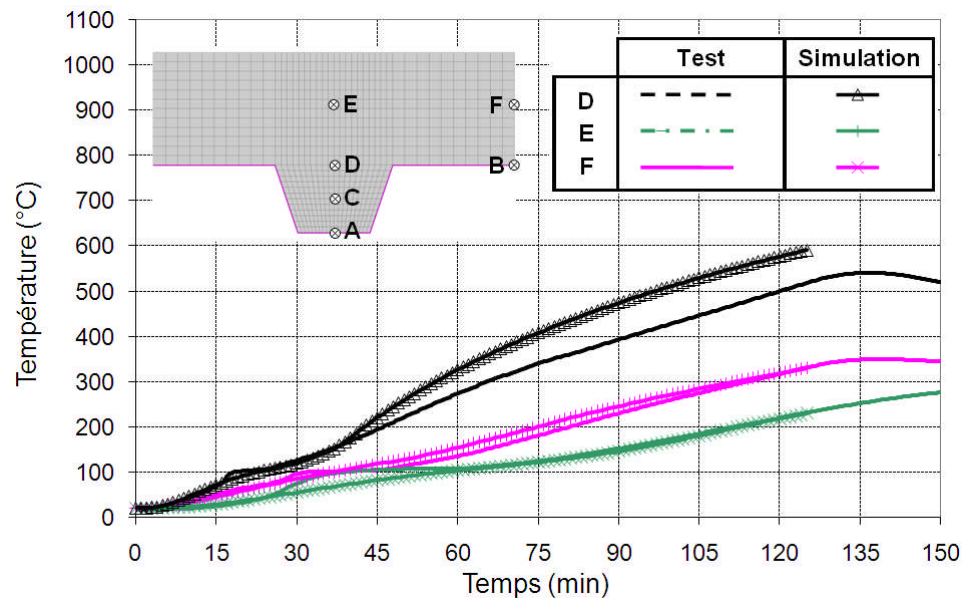
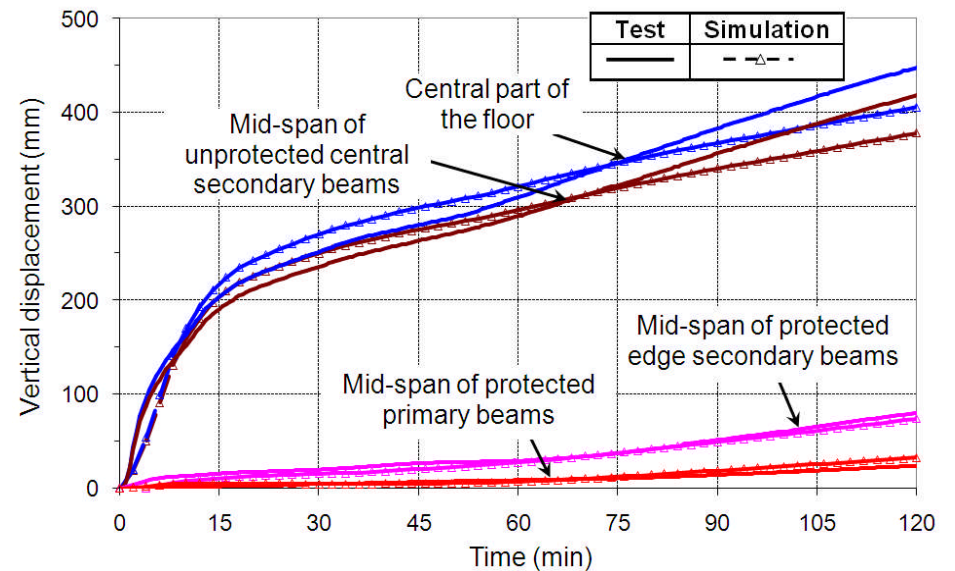
Utilizarea unui model avansat de calcul – FRACOF
